# 压延铜箔光面黑点及黄点缺陷 产生原因及解决措施

案例制作：甘雪萍 教授  
中南大学粉末冶金学院

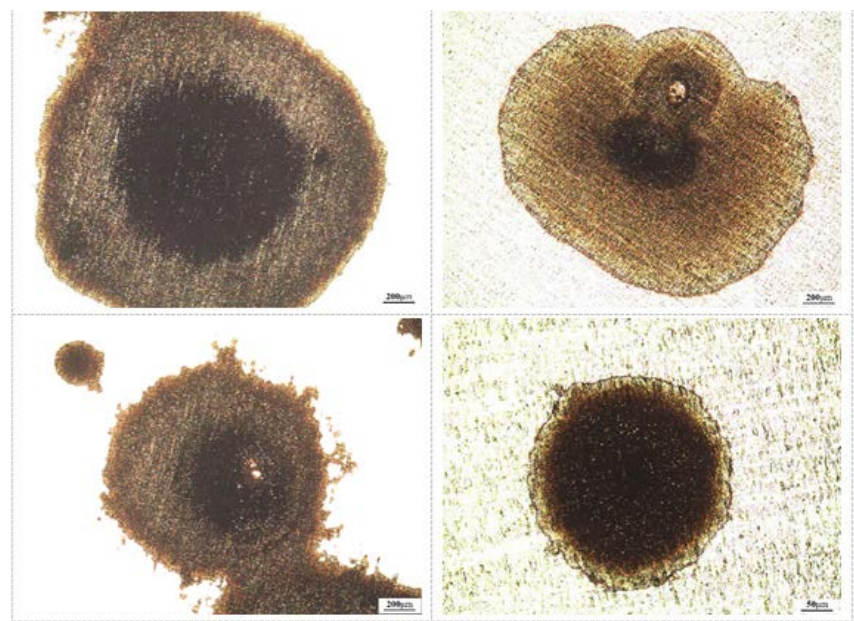
图4 金相显微镜下黑点缺陷形貌

➤ **黑点缺陷分析：**光面黑点表现为圆斑状黑色缺陷，在金相显微镜下分别放大50×、100×、200×、500×后发现其形状如液态物质扩散后腐蚀铜箔表面所形成，放大后能明显看出黑点的形成具有阶梯型，部分黑点缺陷形貌如图4和图5所示。

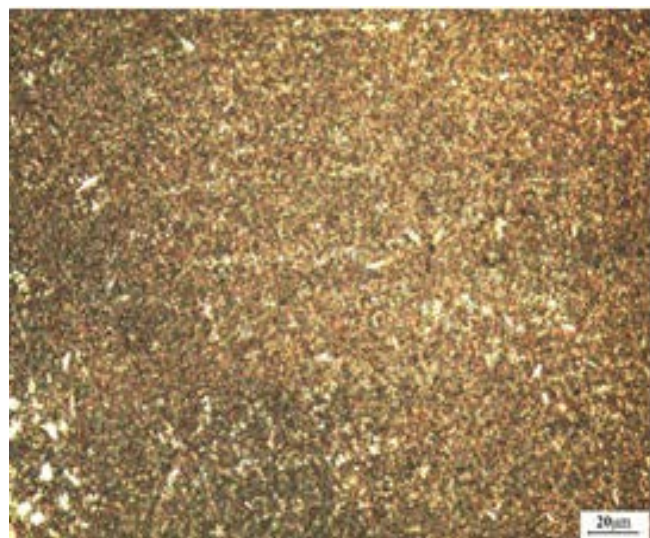
图6 黑点位置表面形貌

实际生产过程中发现，与正常铜箔表面形貌（如图7所示）相比存在较大差距。部分黑点缺陷中心位置表现为平滑的表面，未见有异物。部分黑点缺陷中心有形似突起的物质，其大小约20~40 $\mu\text{m}$ ，使用扫描电镜能谱分析异物成分主要为Cu和O元素，同时伴有少量Na（4.1%）和Si（7.5%），疑似污染，见图8。

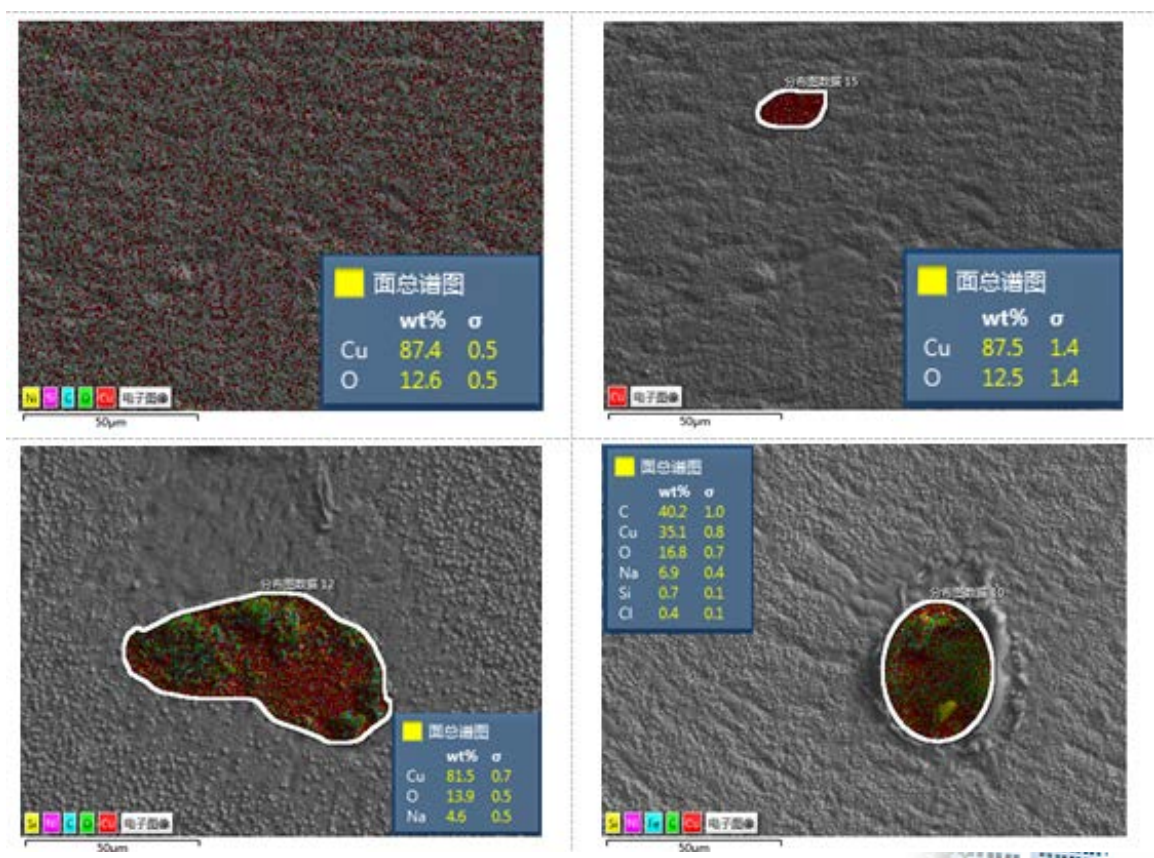
图8 黑点缺陷位置EDS分析结果

通过扫描电镜EDS（图8所示）分析发现，缺陷处氧含量明显增加，观测区域面扫描及局部面扫描结果显示，氧含量重量百分比在12.6%左右，经换算氧的原子百分比为37%左右，分析认为黑点缺陷主要为氧化铜。

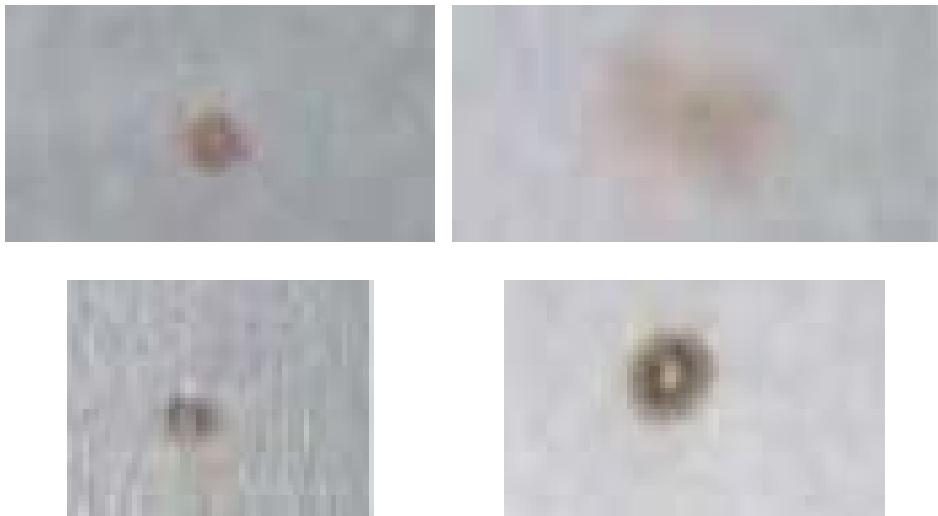
图9 黄点缺陷宏观形貌

在12 $\mu\text{m}$ 和18 $\mu\text{m}$ 黑化箔生产过程中，产生黑点缺陷的同时，伴有黄点缺陷的产生，黄点缺陷表现为黄色圆斑状印记。

在金相显微镜和扫描电镜下观察均发现黄点缺陷中间有明显的异物压入情况，外观形貌如图9、图10和图11所示，从黄点缺陷中心异物的EDS分析结果看，异物疑似碳化物。
