# 压延铜箔光面黑点及黄点缺陷 产生原因及解决措施

案例制作：甘雪萍 教授  
中南大学粉末冶金学院

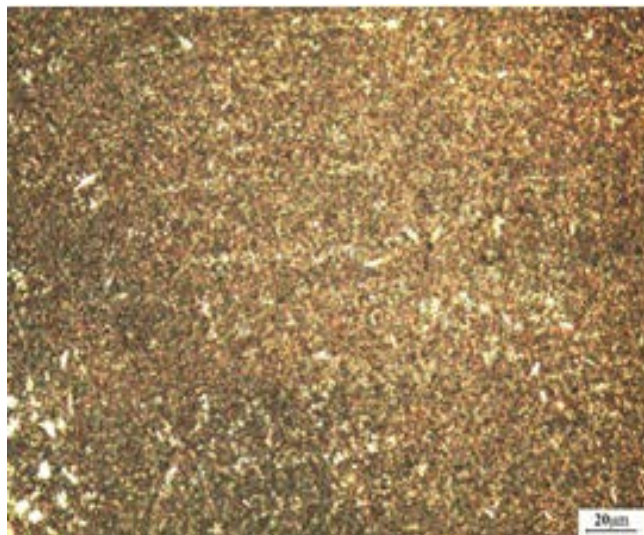
图6 黑点位置表面形貌

实际生产过程中发现,与正常铜箔表面形貌(如图7所示)相比存在较大差距。部分黑点缺陷中心位置表现为平滑的表面,未见有异物。部分黑点缺陷中心有形似突起的物质,其大小约 $20\sim 40\mu\text{m}$ ,使用扫描电镜能谱分析异物成分主要为Cu和O元素,同时伴有少量Na(4.1%)和Si(7.5%),疑似污染,见图8。

- (1) 进一步设计试验研究分析黑化处理光面镀锌电流对黑点缺陷的影响，同时试验验证分析镀锌电流、溶液浓度等因素对铜箔高温防氧化性能的影响；
- (2) 对机列处理槽、上液管道、过滤系统定期进行清理，清理周期需相关人员开会讨论，添加到表面处理机列作业指导书中，并监督实施；
- (3) 加强表面处理车间的清洁生产管理；黑化箔生产期间，表面处理机列房间内部尽量减少非生产操作(如转料、人员走动等)；
- (4) 定期检测机列酸雾抽风系统风速，生产黑化箔时，采取必要措施(如定期清理抽风管道、停另一条机列)，以保证风速达到13m/s以上。
- (5) 定期更换电镀液，并彻底清理电镀槽、循环槽、配液槽、上液管道。

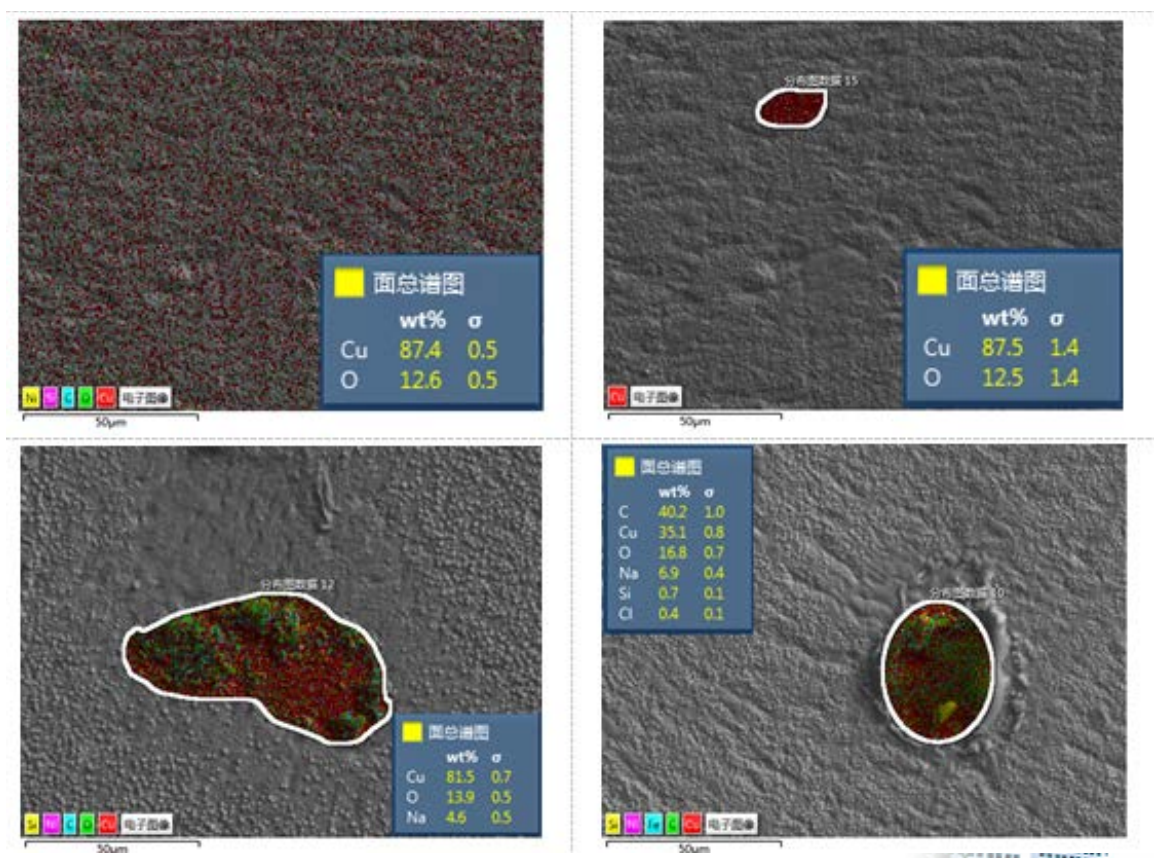
图8 黑点缺陷位置EDS分析结果

通过扫描电镜EDS（图8所示）分析发现，缺陷处氧含量明显增加，观测区域面扫描及局部面扫描结果显示，氧含量重量百分比在12.6%左右，经换算氧的原子百分比为37%左右，分析认为黑点缺陷主要为氧化铜。

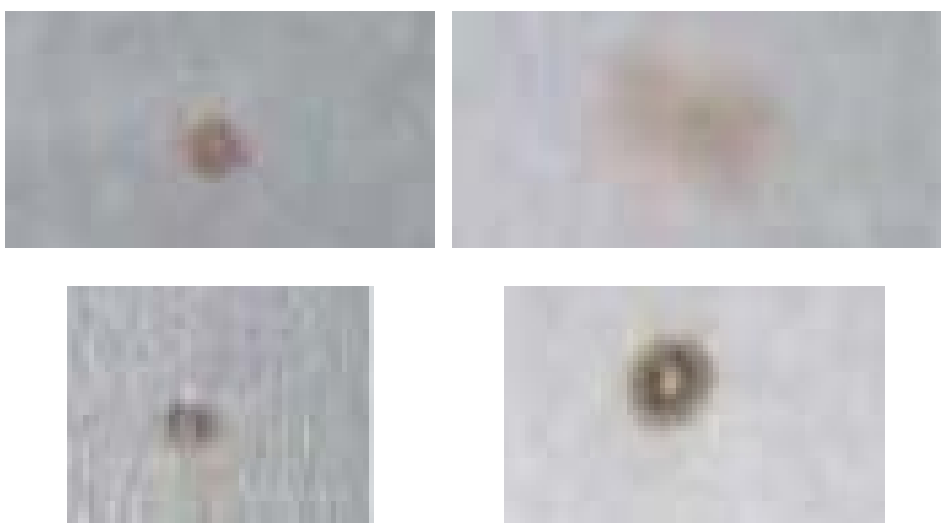
图9 黄点缺陷宏观形貌

在12 $\mu$ m和18 $\mu$ m黑化箔生产过程中，产生黑点缺陷的同时，伴有黄点缺陷的产生，黄点缺陷表现为黄色圆斑状印记。

在金相显微镜和扫描电镜下观察均发现黄点缺陷中间有明显的异物压入情况，外观形貌如图9、图10和图11所示，从黄点缺陷中心异物的EDS分析结果看，异物疑似碳化物。
