《有色金属材料工程案例集》 教学讲义 No. 9

# 铝箔暗面亮点缺陷形成的原因 及其预防措施

案例制作：林高用 教授

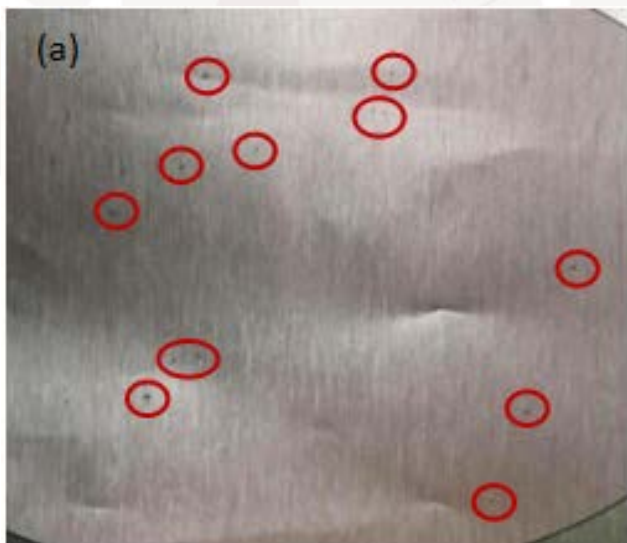
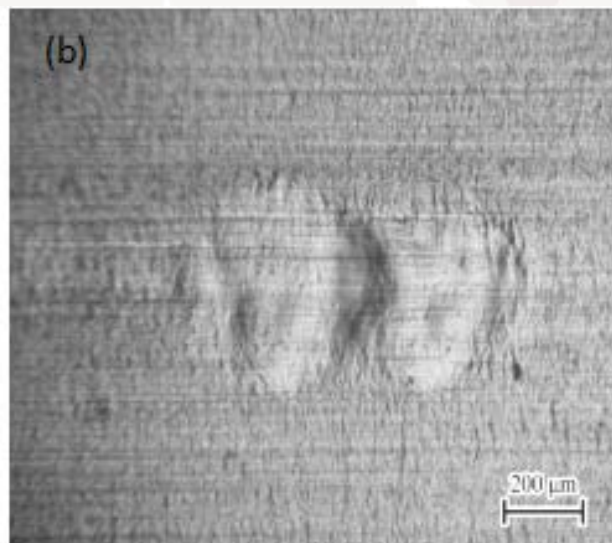
亮星缺陷一般是表现为比铝基体颜色深但发亮闪光的点状样，**暗面亮星**的缺陷实际形貌及其光学显微形貌如图所示。

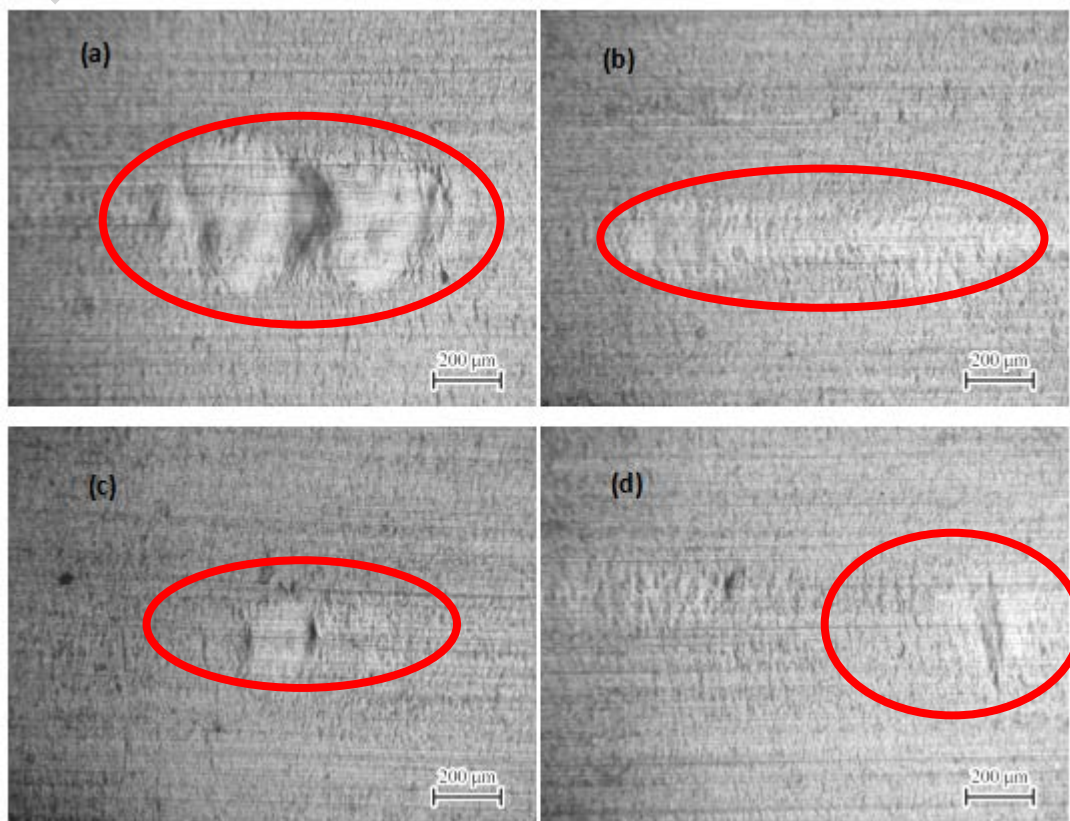
### 铝箔金相组织观察

(a)马蹄状；(b)扁长状；(c)小马蹄状；(d)轻微扁长状

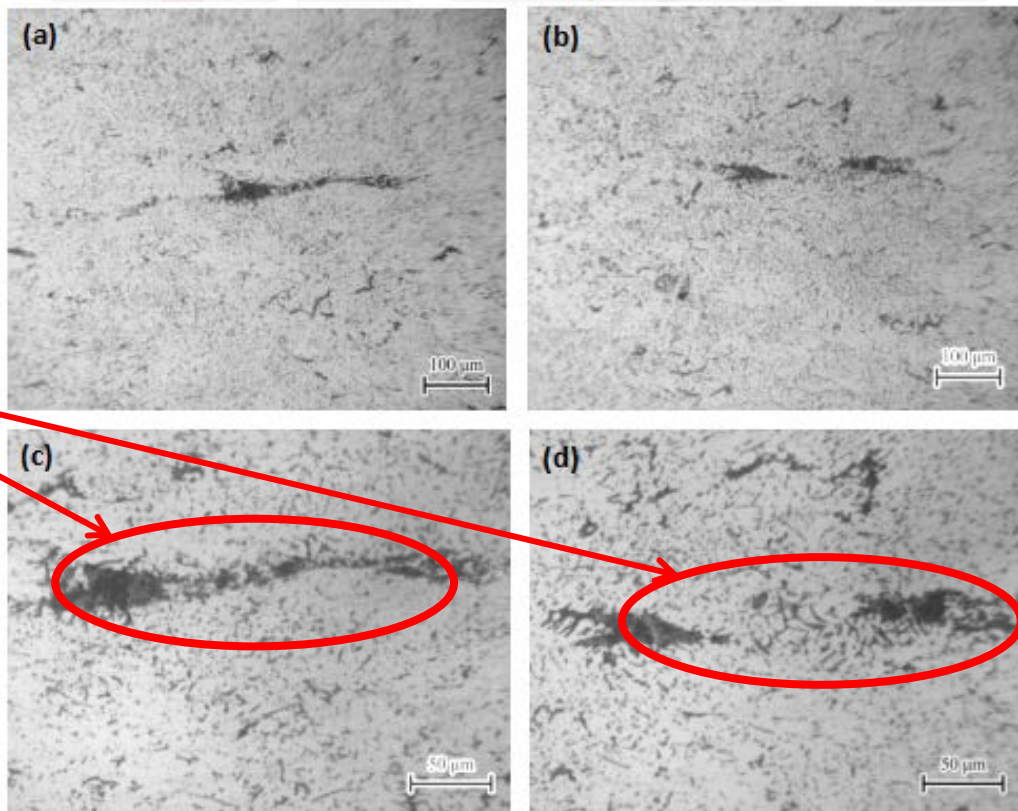
### ■ 铸轧板金相组织观察

(a)低倍；(b)低倍；(c)高倍；(d)高倍

铸轧铝板出现较为严重的**中心线偏析**，偏析线断续，呈暗黑色一字形；进一步放大观察可发现偏析区周围存在较多的短小不连续的黑色线条；越靠近偏析区，黑色线条越多。

在轧辊压力下，富集合金元素的液态铝沿枝晶间隙从较冷区挤到中部较热区(即所谓孔道效应)，全部凝固后在中心部位形成**Al-Fe共晶组织**，即偏析层。

- (1) **降低铝熔体中Fe含量。**对铝熔体进行强化精炼和精细过滤。
- (2) **优化轧制速度。**当铸轧速度由850mm/min降低到700mm/min时，1235铝合金在铸轧后未产生中心线偏析。
- (3) **增加冷却水强度。**冷却水温度高时单位时间内铸轧辊带走的热量减少，导致铸轧过程冷却强度相对变小，而冷却强度减小使液态合金凝固时晶粒形核数量减少，从而导致晶粒粗大。当冷却水温度由50℃降低到35-45℃时，铸轧板材仅在中间位置及边部80mm处有间断性偏析孔出现，无肋部偏析孔。
- (4) 铸轧立板时，检测中心线偏析情况，**建立中心线偏析控制标准。**

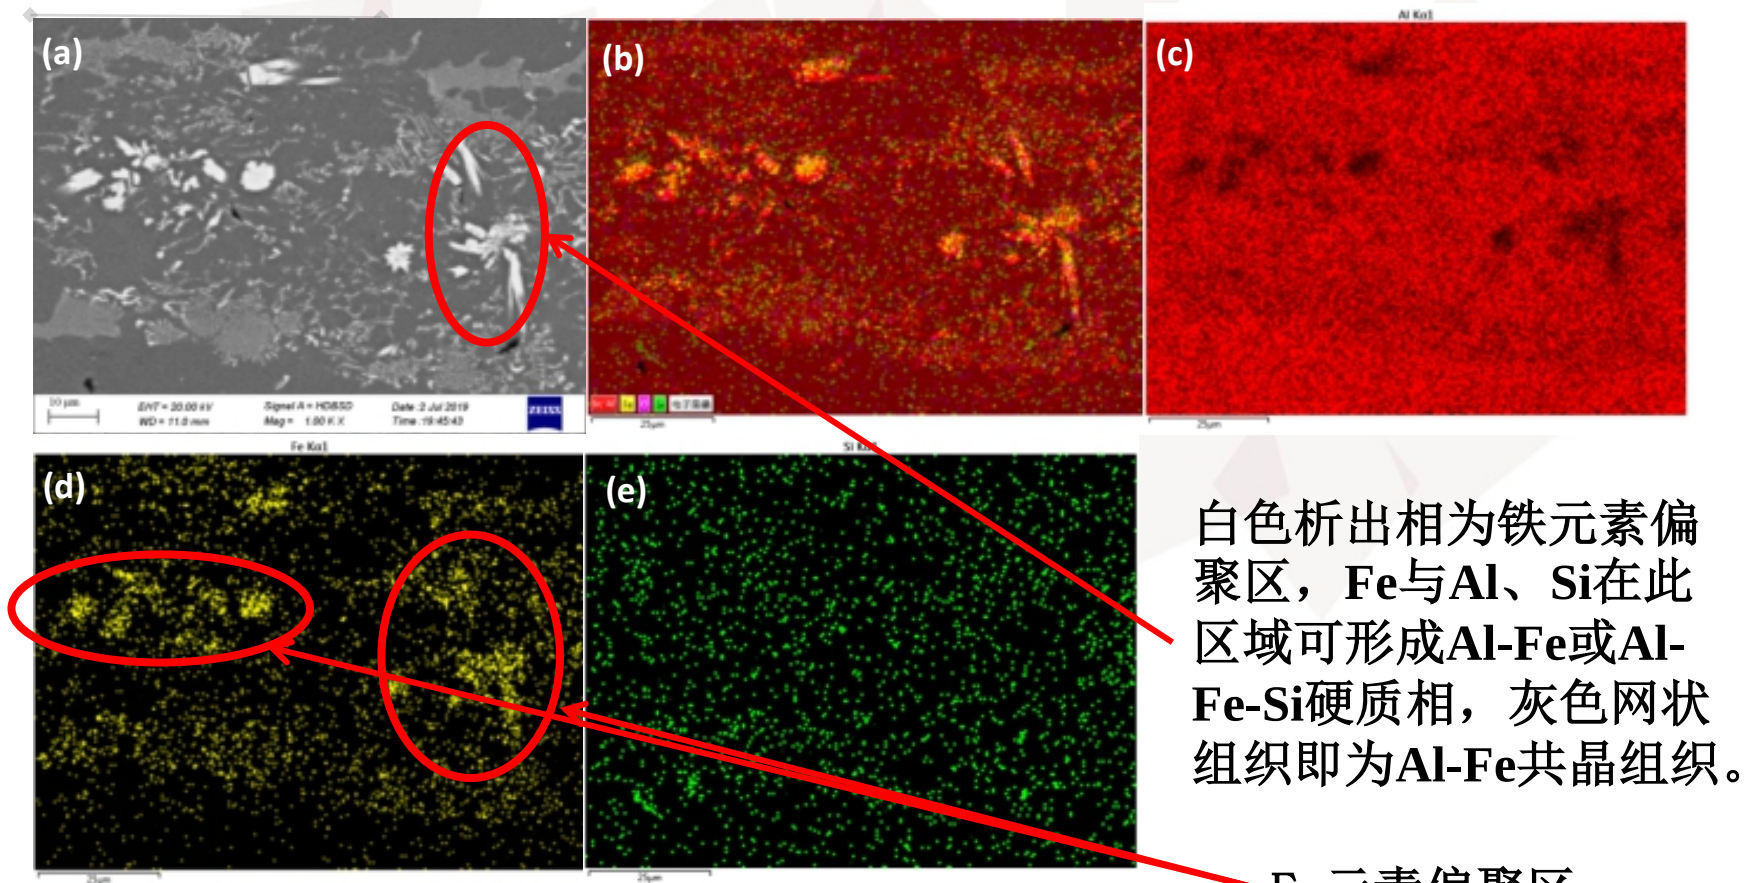
### 面扫元素分布

(a) 显微组织照片；(b) EDS面扫分析；(c) Al元素分布图；  
(d) Fe元素分布图；(e) Si元素分布图

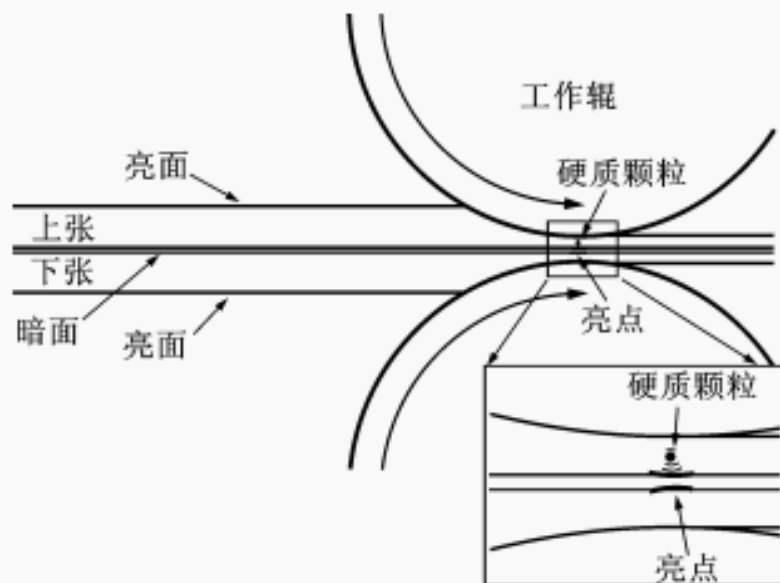
## 亮斑产生原因

通过对1235铸轧铝板缺陷位置进行分析可知，铝板中心缺陷处主要为铁的偏聚区，铁与铝、硅等形成**硬质颗粒**团体。这些硬质颗粒（主要为 $\text{FeAl}_3$ ）在轧制过程中沿轧制方向延伸，因塑性低、硬度高，不能与铝基体协调变形，最终在铝箔暗面形成**亮斑缺陷**。
