# 铝箔暗面亮点缺陷形成的原因 及其预防措施

案例制作：林高用 教授

中南大学材料科学与工程学院

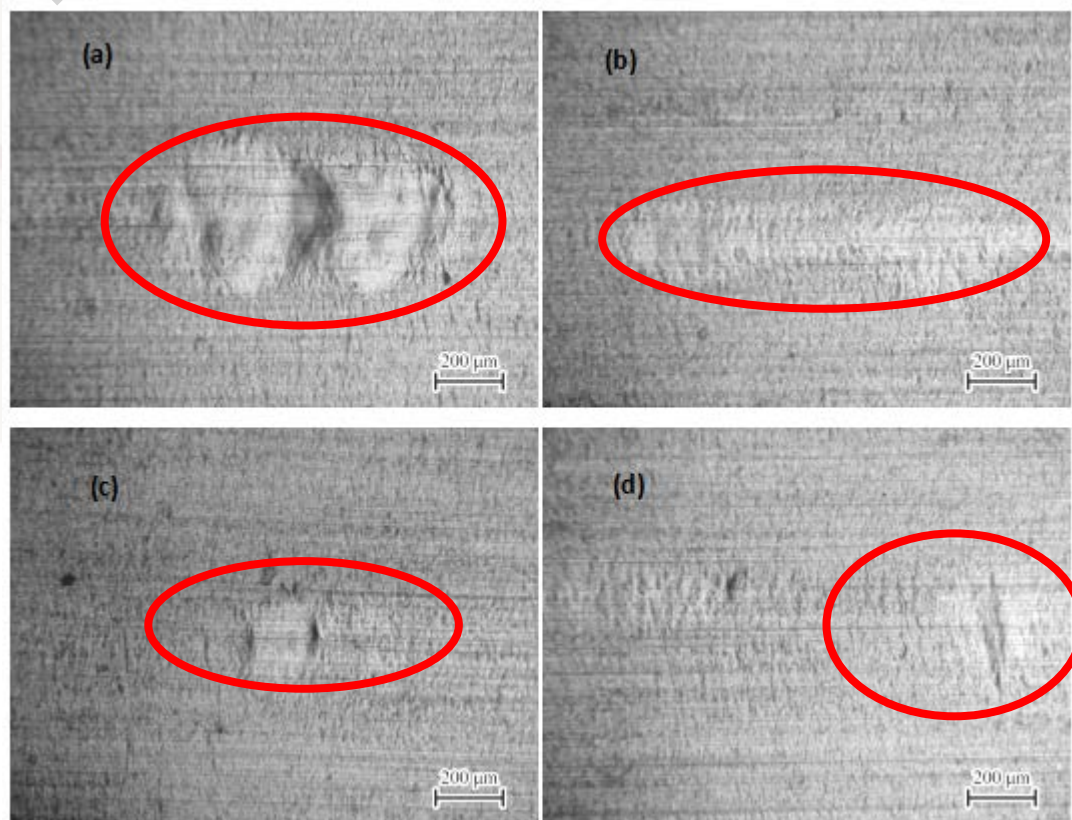
### 铝箔金相组织观察

(a)马蹄状；(b)扁长状；(c)小马蹄状；(d)轻微扁长状

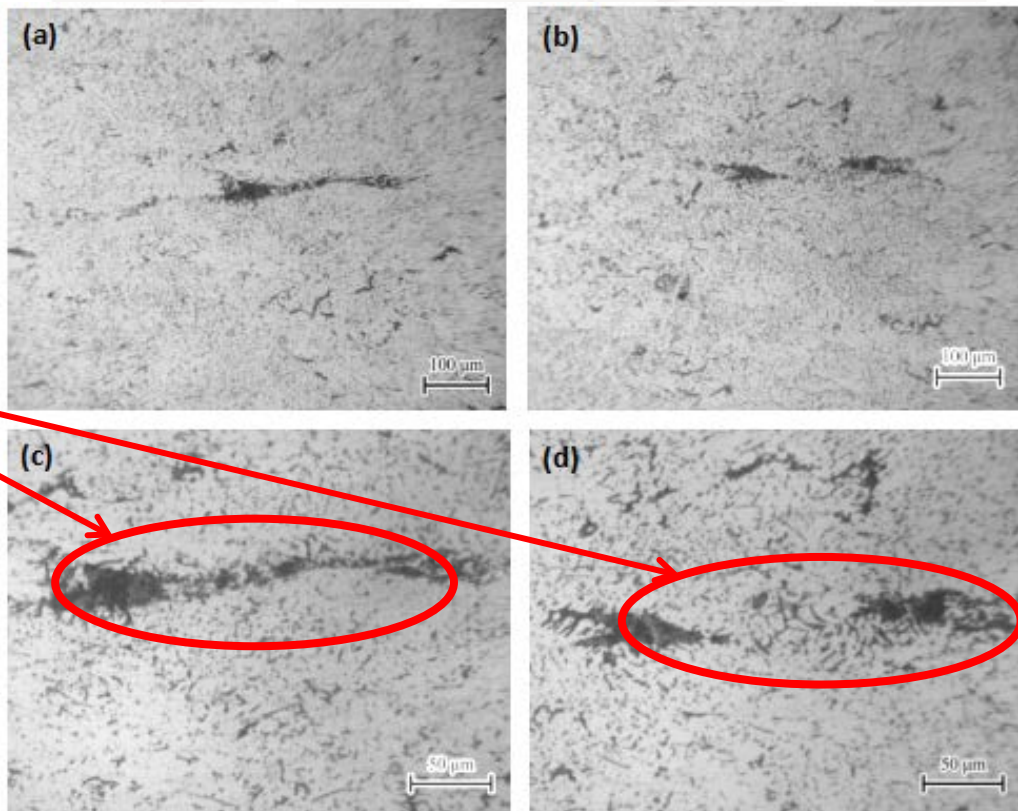
### ■ 铸轧板金相组织观察

(a)低倍；(b)低倍；(c)高倍；(d)高倍

铸轧铝板出现较为严重的**中心线偏析**，偏析线断续，呈暗黑色一字形；进一步放大观察可发现偏析区周围存在较多的短小不连续的黑色线条；越靠近偏析区，黑色线条越多。

在轧辊压力下，富集合金元素的液态铝沿枝晶间隙从较冷区挤到中部较热区(即所谓孔道效应)，全部凝固后在中心部位形成**Al-Fe共晶组织**，即偏析层。

- (1) **降低铝熔体中Fe含量。**对铝熔体进行强化精炼和精细过滤。
- (2) **优化轧制速度。**当铸轧速度由850mm/min降低到700mm/min时，1235铝合金在铸轧后未产生中心线偏析。
- (3) **增加冷却水强度。**冷却水温度高时单位时间内铸轧辊带走的热量减少，导致铸轧过程冷却强度相对变小，而冷却强度减小使液态合金凝固时晶粒形核数量减少，从而导致晶粒粗大。当冷却水温度由50℃降低到35-45℃时，铸轧板材仅在中间位置及边部80mm处有间断性偏析孔出现，无肋部偏析孔。
- (4) 铸轧立板时，检测中心线偏析情况，**建立中心线偏析控制标准。**

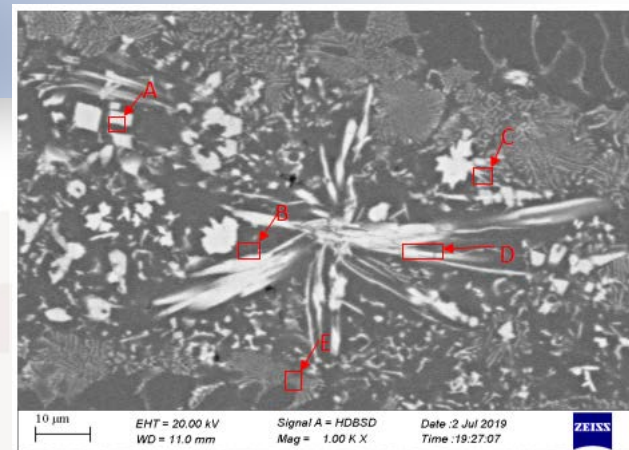
## ■ 铸轧板微区成分分析

| 元素 | Al | Fe | Si | Cu | C | O | Mn | Pb | In | Ti |
| A | 58.0 | 26.87 | 1.74 | 0.15 | 11.15 | 1.45 | 0.19 | — | 0.22 | — |
| B | 56.63 | 30.80 | 0.23 | 0.21 | 11.50 | — | 0.03 | 0.18 | — | — |
| C | 60.45 | 32.24 | 0.07 | 0.36 | 3.05 | 3.06 | 0.21 | — | — | — |
| D | 60.60 | 26.85 | 0.50 | 0.41 | 5.71 | 5.25 | — | 0.13 | 0.50 | 0.04 |
| E | 78.80 | 4.34 | 0.69 | 0.46 | 12.41 | 2.69 | 0.02 | 0.39 | 0.03 | 0.08 |

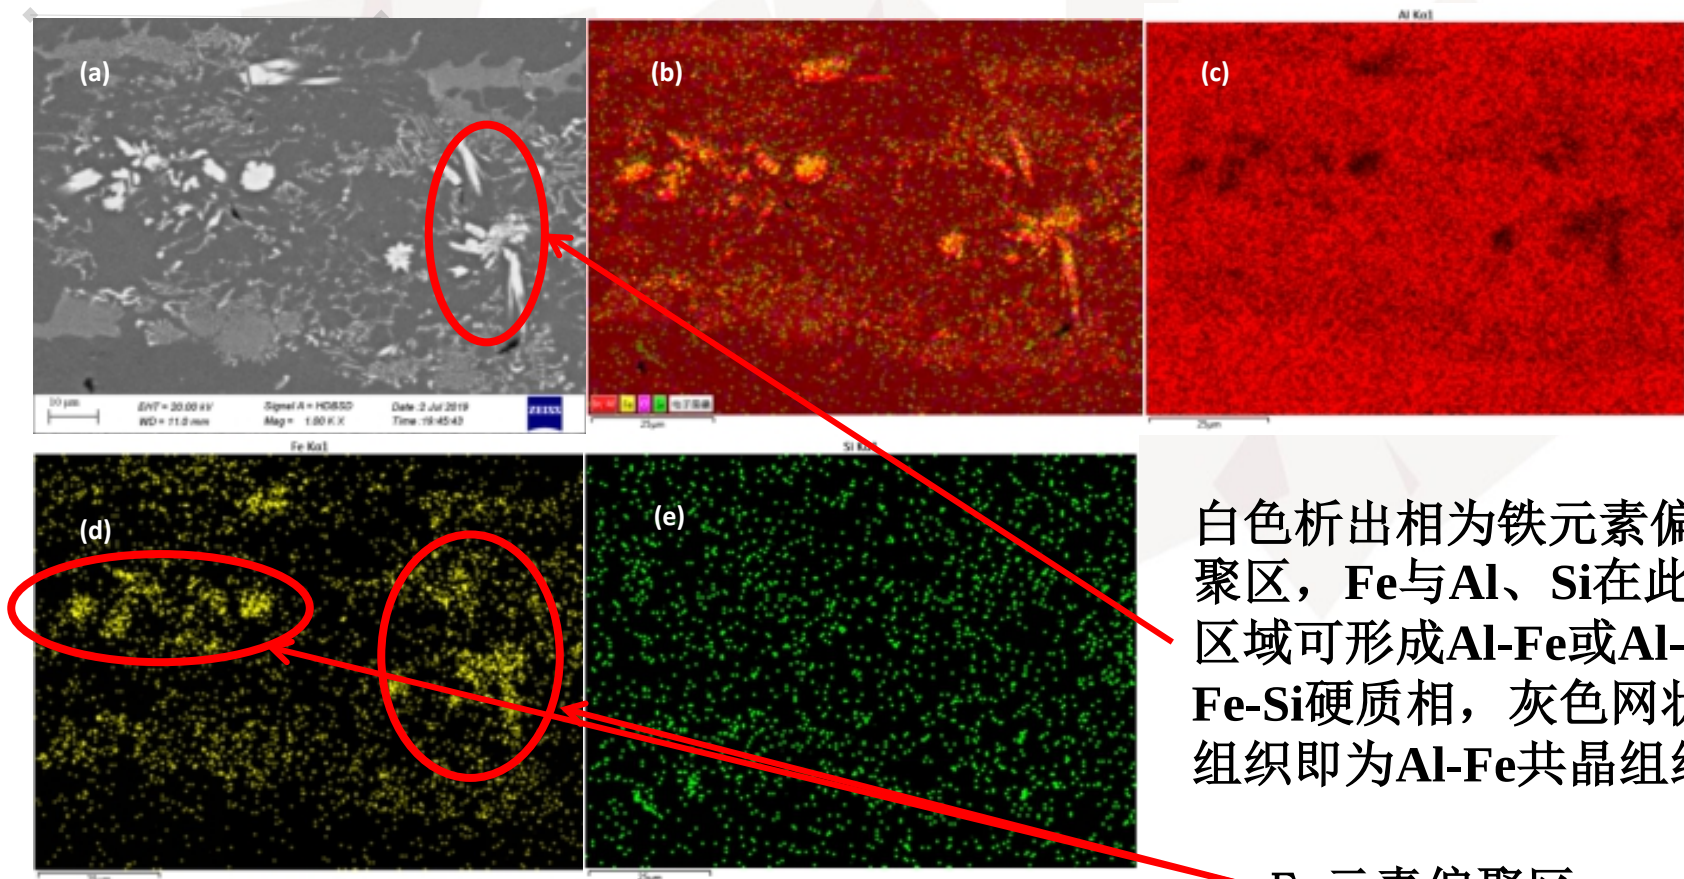
## ■ 面扫元素分布

(a) 显微组织照片；(b) EDS面扫分析；(c) Al元素分布图；  
(d) Fe元素分布图；(e) Si元素分布图

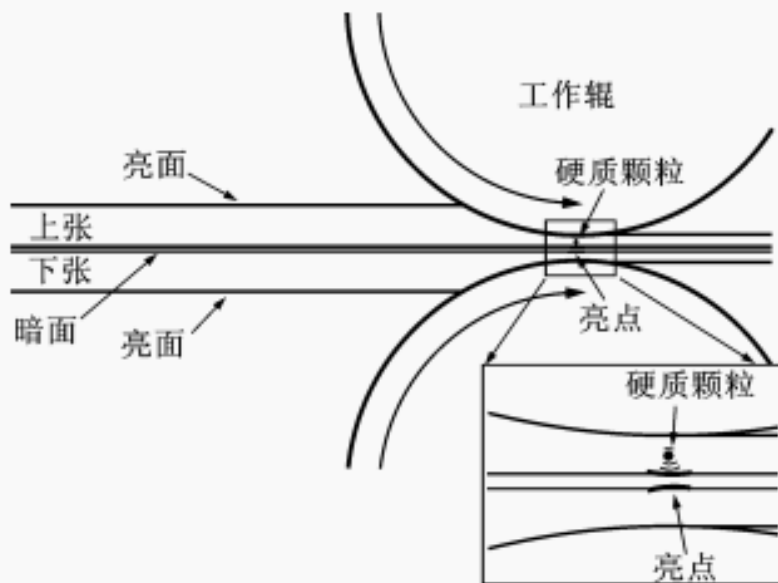
## 亮斑产生原因

通过对1235铸轧铝板缺陷位置进行分析可知，铝板中心缺陷处主要为铁的偏聚区，铁与铝、硅等形成**硬质颗粒**团体。这些硬质颗粒（主要为 $\text{FeAl}_3$ ）在轧制过程中沿轧制方向延伸，因塑性低、硬度高，不能与铝基体协调变形，最终在铝箔暗面形成**亮斑缺陷**。
