## 偷工减料、盲目建设酿苦果

2010年4月30日安徽省淮北市××区××镇××村一在建三层民房发生坍塌，造成10人死亡。

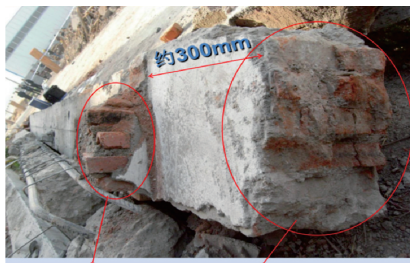
事故原因

事故原因分析：(1)该房屋底层空旷，很少甚至基本没有内承重墙体，以形成开敞空间，上部却布设多道承重墙、独立柱，造成结构布置的不合理，承重体系不可靠，施工人员缺乏建房的基本知识一味蛮干。(2)主梁钢筋配置错误，以填充砖块替代混凝土。经现场对残余主梁的观察和测量，主梁钢筋配置时，在距中间砖柱边约10~30 cm处钢筋完全断开，且该部位全断面夹杂有砖块，导致承载力严重不足，处于断裂的临界状态。

砖柱位置，与现场量测尺寸相符 梁内夹砖且钢筋不连续
