## 枫华府第项目技术组织措施

枫华府第 D01 栋（汇智广场）项目位于长沙市岳麓区含浦科教园，总建筑面积 55992.10m<sup>2</sup>，地下 3 层，主要功能为车库及设备房；地上 32 层，1~3F 为商业区，4F 以上为酒店、公寓、办公一体。本项目是集团二公司重点项目，也是公司 BIM 分中心的第一个 BIM 试点项目。

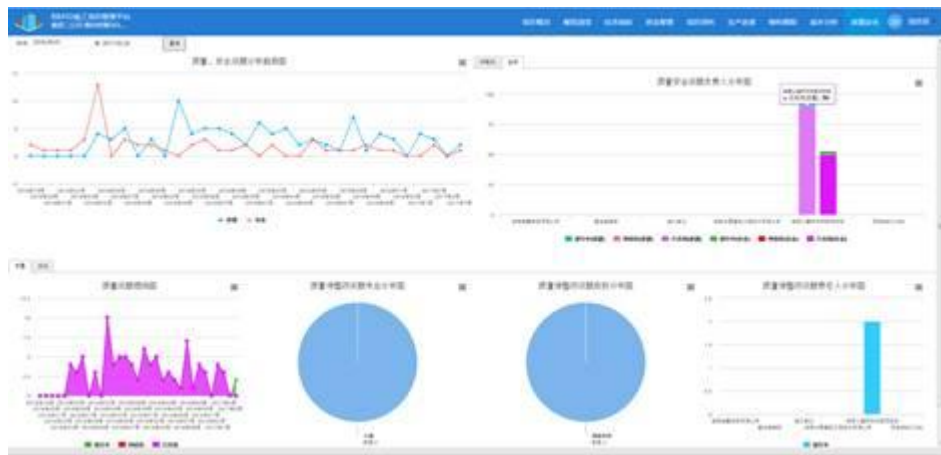
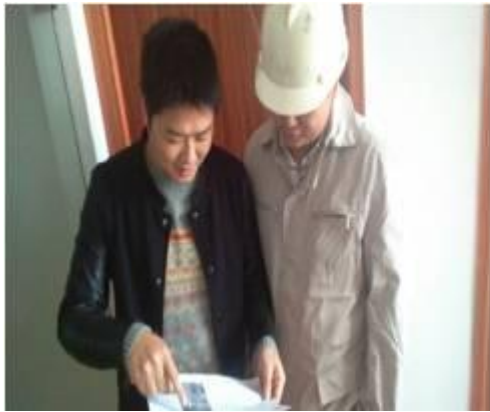
运用 BIM5D 平台进行质量安全协同管理，施工过程中出现的质量、安全问题或者需要质量监管的部位，质安人员可以将问题照片上传至 BIM5D 平台，并通知相关责任人限时整改，实时保证现场安全。目前项目平台共上传质安问题146个，其中质量问题90个，问题照片共计332张；安全问题56个，问题照片共计163张。工作站人员对每周的质安问题进行整理，并制作成质安周报，在周例会上传递给管理人员和相关人员，方便管理层实时掌控各专业各节点的质安情况，定期分析和检查现场未及时解决的质安问题，要求项目部及时安排责任人进行整改，通过此方式已关闭质量问题90个、安全问题54个，严格把控了质安管理的各个环节，保证了工程质量。移动端的协同管理简化了工作流程，提供了一种快捷、高效的工作模式，实现多维度、实时地解决问题。

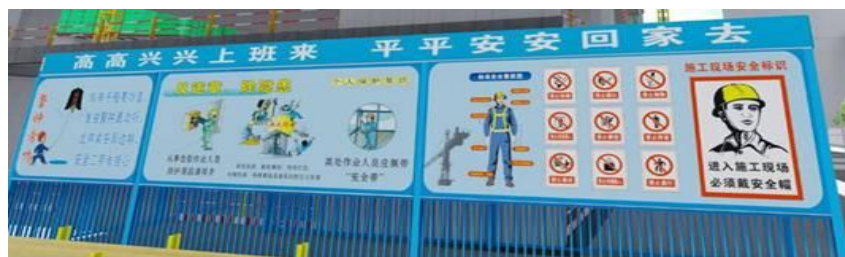
工作站人员运用软件进行三维场地布置，通过科学的三维立体规划，直观地向项目部管理人员反映施工现场场布情况，由于项目周围道路扩建，项目围墙需内移4米，场地布置要在狭小的区域内进行较大变动，工作站人员运用场布模型协助项目管理层多次进行场布优化，并在场布变更过程中，结合绿色安全文明施工等规范，根据现场实际场地大小和地形，结合场地临时性或永久性变动等特点，进行了合理性分析，达到场地布置的功能最优化、效益最大化

工作站人员将施工现场各专业的设施按照实际尺寸建立族库，保证族库的属性与现场实际情况紧密结合，目前工作站族库包含346个模型，充实了企业现场文明施工三维族库，实现“一次建模、多次使用、标准统一”，为公司其他项目的现场布置提供标准。

模型效果图

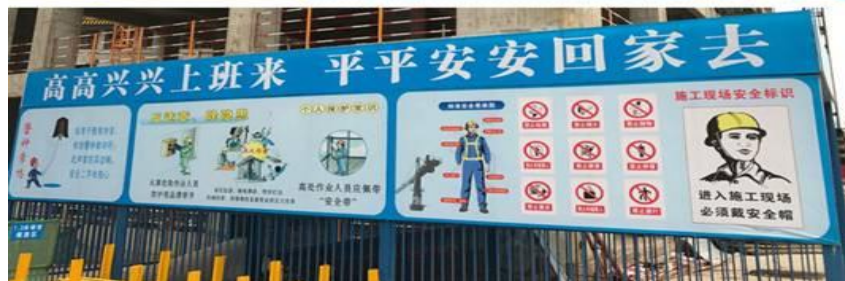
现场实际图

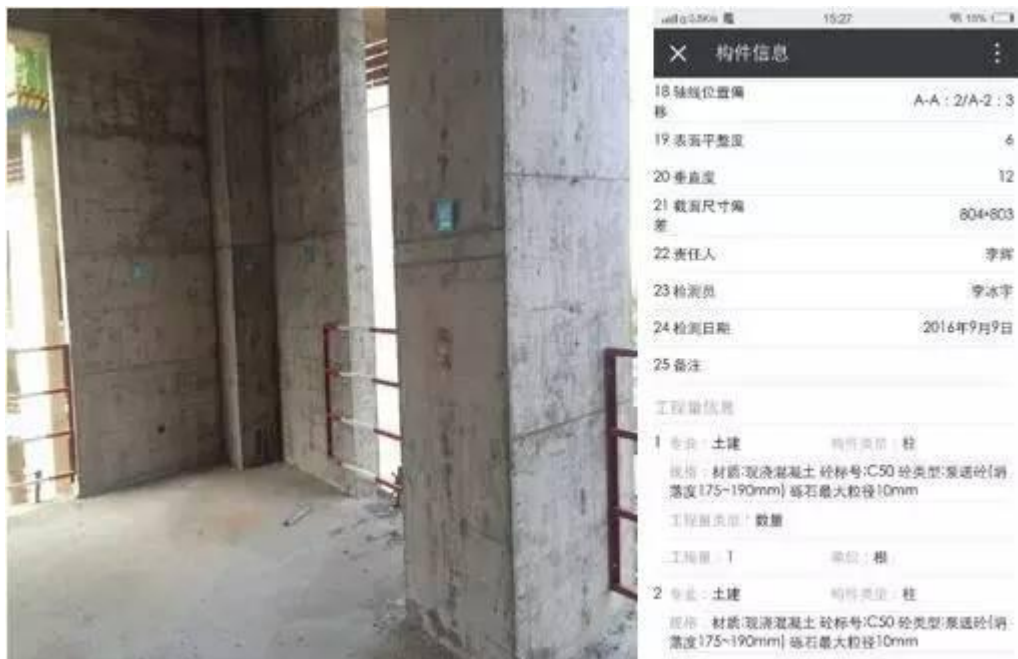
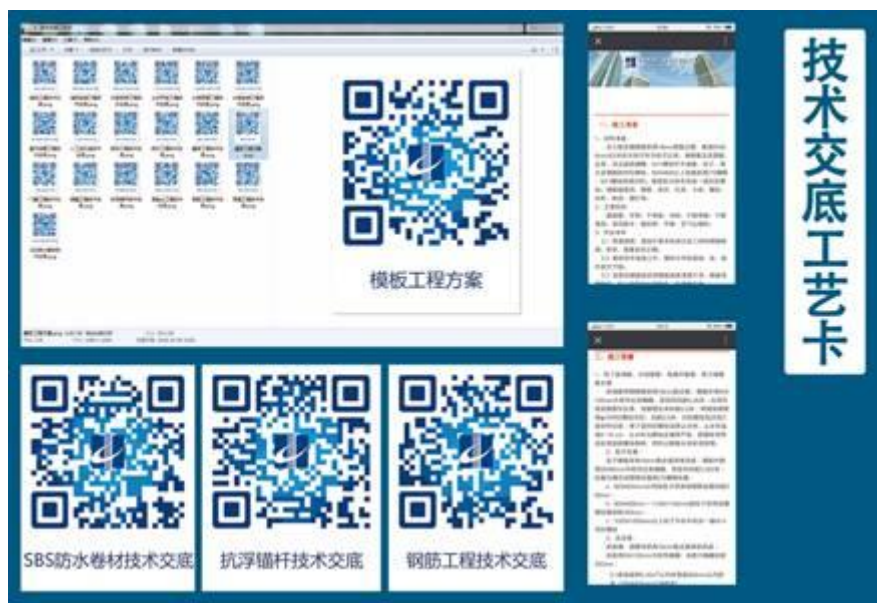
工作站人员将二维码技术引入现场管理，利用 BIM5D 软件生成具有构件属性、实测实量数据等明细信息的构件二维码，打印成防水耐磨的构件卡张贴在现场对应的部位。目前根据项目现场清理情况，共张贴了五层构件二维码，构件卡共计177个，现场作业人员直接使用微信扫一扫即可快速查看该构件信息。为了推动二维码应用点的顺利实施，工作站成员定期协助项目测量员采集实测实量数据，让工作站切实融入项目工作流程，目前共采集了5层实测实量数据。工作站收集了项目各专业的技术交底内容并制作成工艺卡二维码，建立了完整的技术交底工艺卡信息库。目前共制作了19张技术交底工艺卡，并将工艺卡张贴在施工现场，供管理人员和作业人员随时扫码查阅。印制了一张公众二维码张贴在项目部大门，以传递公众信息，外界成员只需扫描公众二维码，即可查看公司的基本概况和该项目的概况、建设进度等一系列相关信息，实现了群众监督。

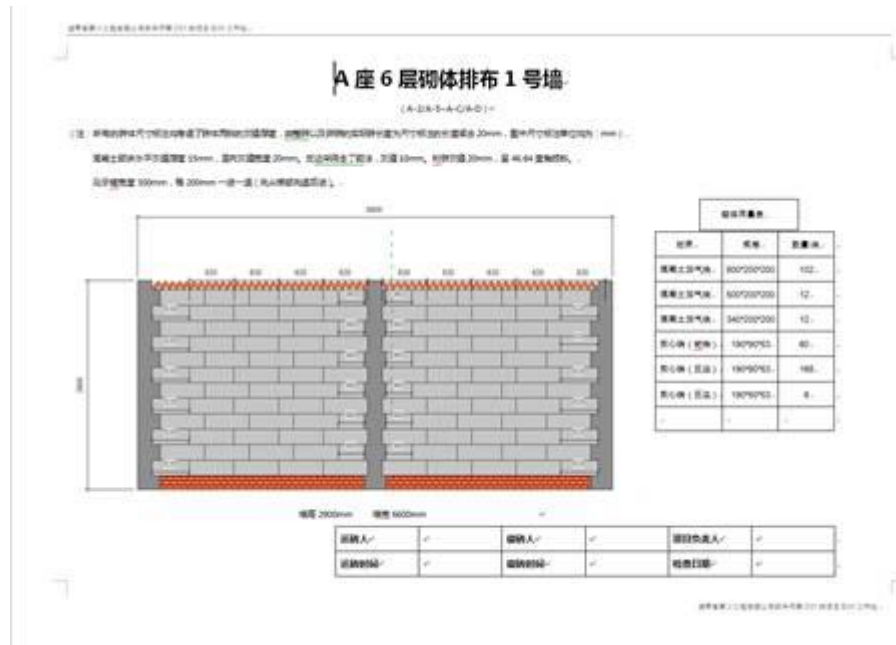
工作站人员根据项目需求、结合项目具体情况，并参照砌体排布规范，运用BIM技术进行了深层次的砌体排布研究，于砌体工程开始前编制了详尽的“砌体排布实施方案”、“砌体排布参数方案”和“砌体排布出图方案”，并着重对A座6层样板间的砌体墙进行了最优化的砌体排布试验。将砌体排布方案与项目总工进行沟通后，再将砌体排布图与施工班组进行交底，切实保障砌体排布应用点的实施。

运用BIM技术进行砌体排布使得每一面砌体墙的排布达到了最优化，减少了

碎砖类型，甚至尽量避免碎砖的使用。参照“砌体排布实施方案”可保证从砌块切割到砌筑的每一步都有序地进行，避免了因传统的施工方式所造成的砌块损坏和施工现场材料乱堆乱放，从而节约了施工成本，提高了施工效率。
