# 以铝代铜冲制钮扣零件的 缺陷分析与解决措施

案例制作：林高用 教授  
中南大学材料科学与工程学院

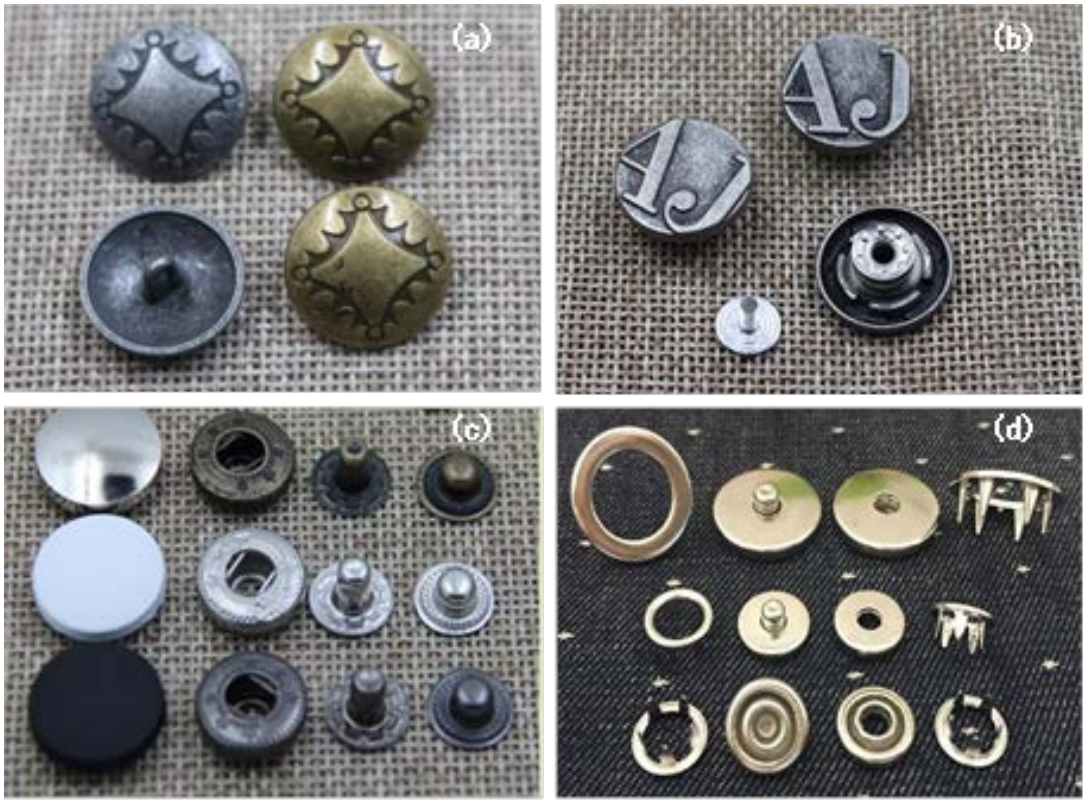
图1 金属钮扣  
(a)手缝扣；(b)工字扣；(c)四合扣；(d)五爪扣

**金属钮扣**是指利用金属材料制成用于服装或相关物品的扣件。金属钮扣种类繁多，造型多变，按其外形结构可分为手缝扣、工字扣、四合扣、五爪扣、撞钉、气眼等；按成形工艺可分为压铸钮扣、深冲钮扣。目前，绝大部分压铸金属钮扣由Zn合金熔铸或冲压而成，深冲金属钮扣则主要采用H65、H68等黄铜带材通过连续拉深工艺制成，再结合电镀、喷漆等表面处理赋以锌铸件、黄铜冲压件各种外观颜色，如枪色、古银色、古铜色、茶金色等。

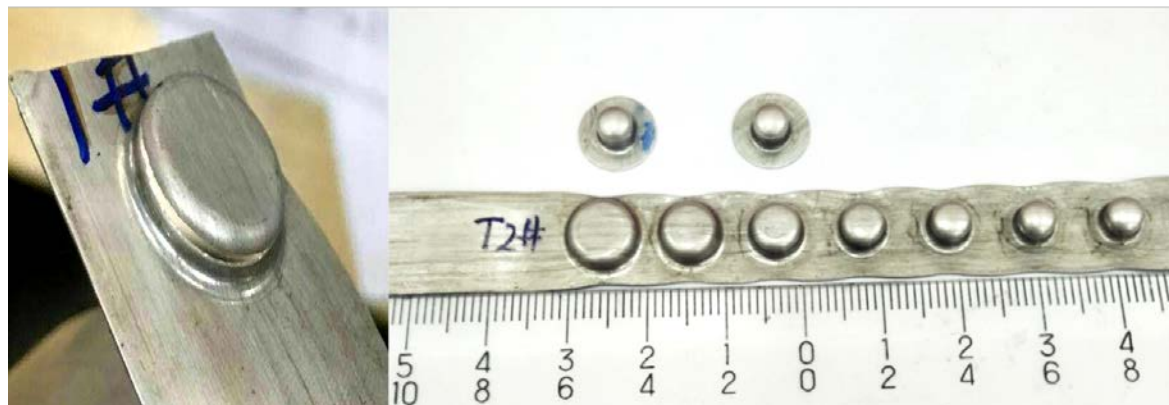
图8 1#、2#合金退火态带材钮珠连续拉深  
(a) 1#退火态 (拉裂)； (b) 2#退火态

继续进行首道次拉深程度较小的钮珠连续拉深实验，结果如图8所示。1#合金退火态带材仍在首道次拉深过程就被拉裂，裂纹产生部位不变；2#合金退火态带材则在首道次拉深后未出现裂纹，且顺利完成了后续各道次的拉深，制备出**组合扣**的钮珠配件。

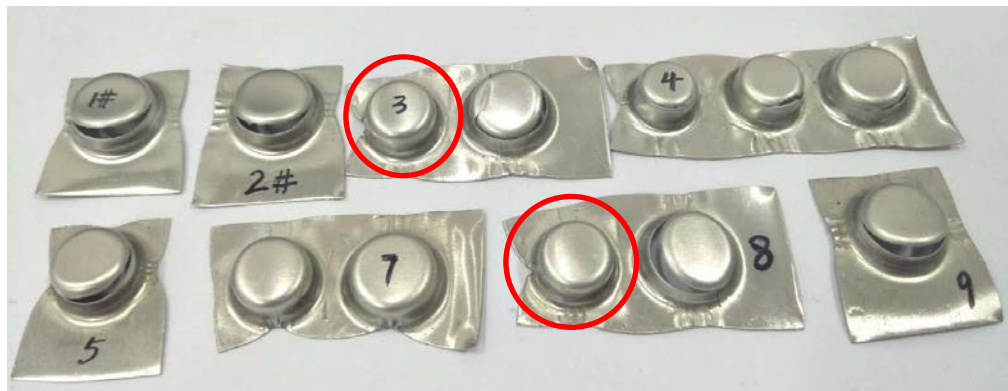
图13 不同状态铝带双针底座连续拉深试样

1) 对经过热处理的铝带直接进行整体带料的连续拉深，制备金属钮扣部件双针底座，结果如图13所示，在连续拉深过程中，普遍发生破裂。值得注意的是，7#铝带试样因带料未完全对中，拉深时带料一侧受到的约束较小，未发生破裂；3#、8#铝带试样左侧（图中红线圈出部分）由于同样的原因，也未发生破裂，4#铝带左侧也仅出现较小的裂纹。

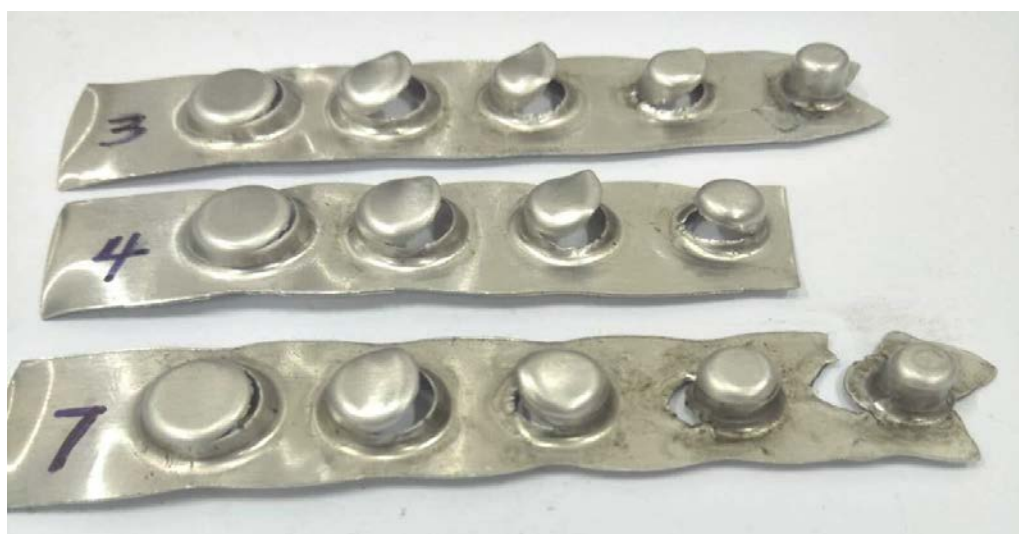
图14 3#、4#、7#铝带开窗底连续拉深 ( $h$ 小) 试验实物图

2) 为探究整体铝带料在首道次拉深发生破裂原因是否与拉深高度 $h$ 的大小有关,对图12中首道次拉深情况较好的3#、4#、7#铝带进行首道次 $h$ 值较小的连续拉深试验,结果如图14所示,3#、4#、7#铝带仍在首道次拉深中破裂。这说明拉深高度 $h$ 值过大不是造成Al-Mg合金带材在首道次连续拉深中出现的主要原因。

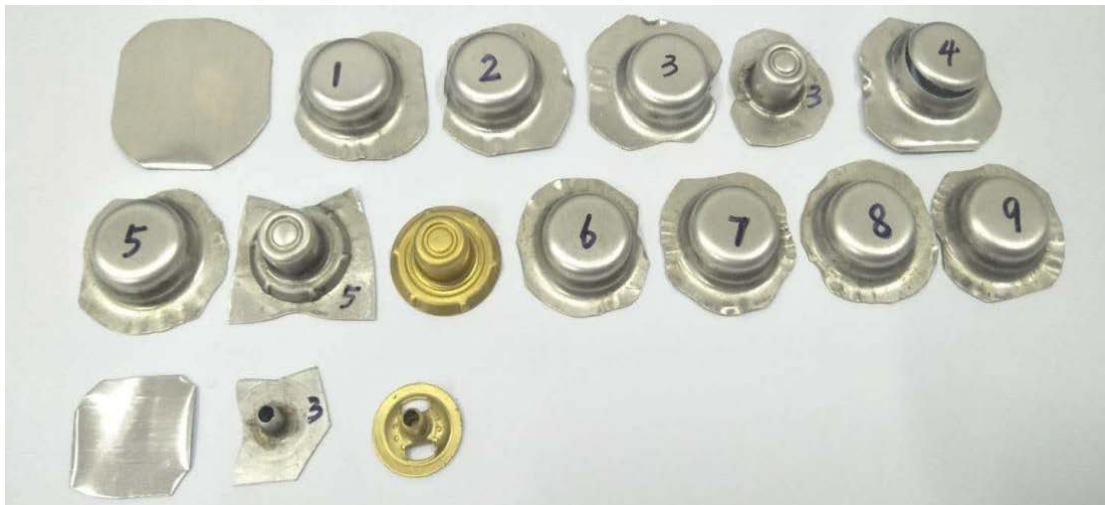
图15 不同状态铝带片状样双针底座连续拉深实物图

3) 将经过热处理的铝带剪成片状样，让片状样单独逐次完成连续拉深工序中的各道次拉深过程，结果如图15所示，除了4#铝带片状样在首道次拉深过程后出现破裂外，其余热处理状态的铝带片状样在首道次拉深过程后都未出现裂痕，并且3#铝带的片状样顺利完成了后续各道次拉深工序，制备出双针底座、开窗底的半成品制件，5#铝带的片状样也制备出了接近成品的双针底座配件，说明铝带在连续拉深过程中发生破裂主要与整体带料上相邻两个拉深件之间相互约束有关。

由上述可知，目前企业采用的整体带料连续拉深工艺，在加工过程中相邻两个工位的拉深件会相互约束，严重限制金属的纵向流动，造成带料在相邻工位间出现较大的拉应力，这也是连续拉深过程中带料拉裂的原因之一。

改进钮扣冲压模具，在带料上冲工艺切口,把两个拉深件的相邻处切开,可以使拉深毛坯大部分周边与带料分离，成形时材料的流动可以接近单个毛坯拉深时的水平，能够直接实现铝合金钮扣零件的连续冲压成形。常见的工艺切口类型如表8所示。

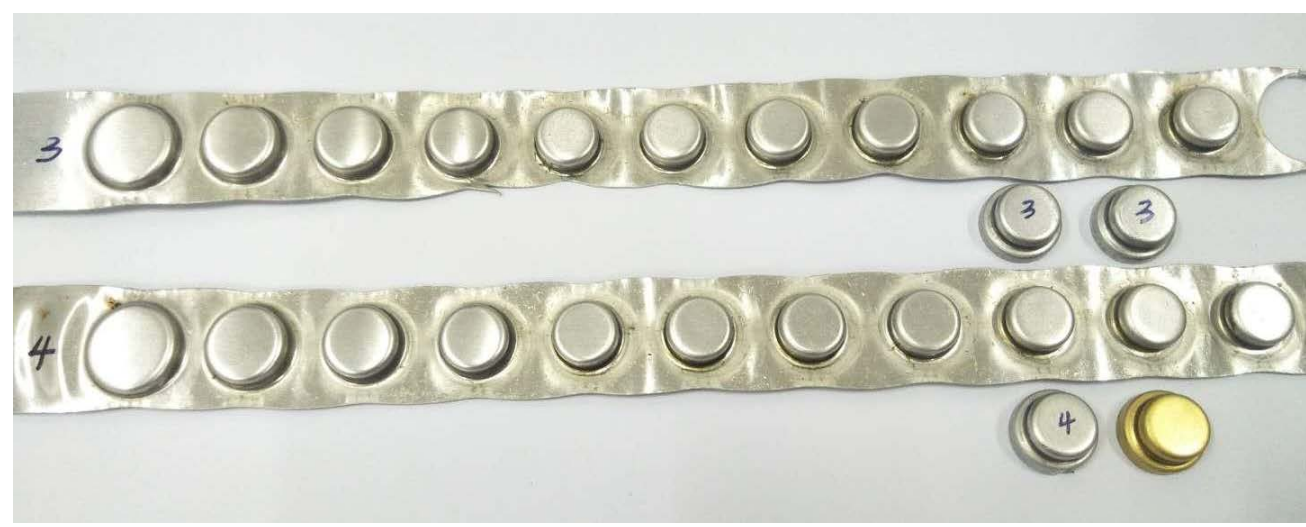
图16 3#、4#铝带钮面连续拉深试验实物图

选择拉深成形性能较好的3#、拉深成形性能较差的4#铝带进行变形量较大的钮面连续拉深试验，结果如图16所示，3#、4#铝带首道次拉深后未出现裂纹，并且顺利完成了后续各道次的拉深，成功制备出钮面部件。

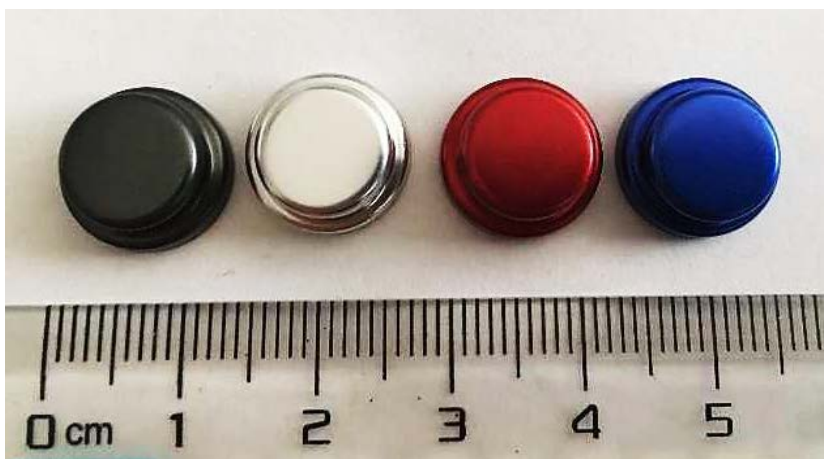
图17 铝制钮面阳极氧化着色效果图

对制备出的钮面进行阳极氧化处理，着色效果如图17所示。钮面表面着色均匀，黑、银、红、蓝这四种颜色的着色效果都比较好。将阳极氧化后的钮面与其它钮扣配件组装，组装后的实物如图18所示，图中金色部分为黄铜制钮扣配件，由图（a）可知，黑、银、红、蓝色钮面能与其它铜制钮扣装配且效果良好，如图（b）所示。
