# 压延铜箔光面黑点及黄点缺陷 产生原因及解决措施

案例制作：甘雪萍 教授  
中南大学粉末冶金学院

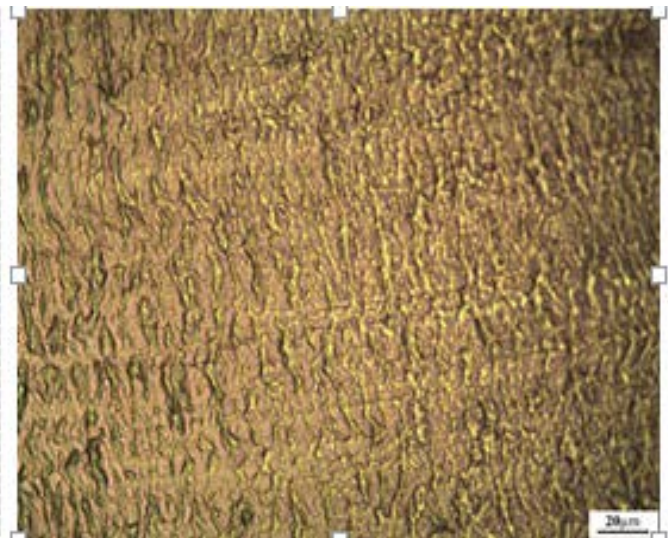
图7 正常铜箔表面形貌

实际生产过程中发现，与正常铜箔表面形貌（如图7所示）相比存在较大差距。部分黑点缺陷中心位置表现为平滑的表面，未见有异物。部分黑点缺陷中心有形似突起的物质，其大小约20~40 $\mu\text{m}$ ，使用扫描电镜能谱分析异物成分主要为Cu和O元素，同时伴有少量Na（4.1%）和Si（7.5%），疑似污染，见图8。
