# 压延铜箔光面黑点及黄点缺陷 产生原因及解决措施

案例制作：甘雪萍 教授  
中南大学粉末冶金学院

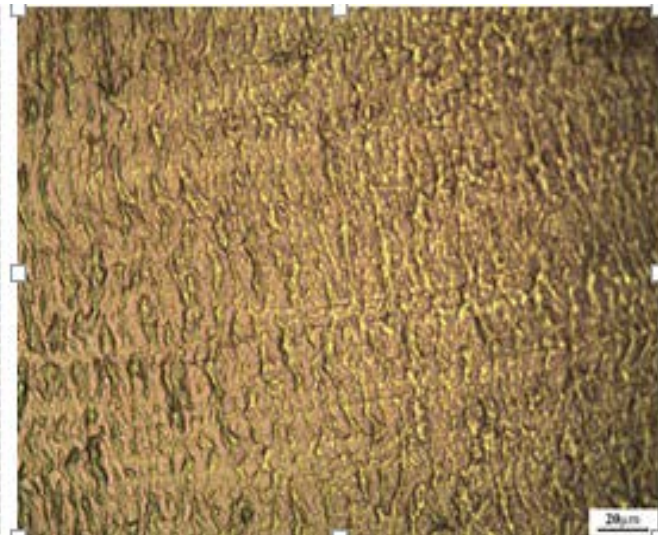
图7 正常铜箔表面形貌

实际生产过程中发现,与正常铜箔表面形貌(如图7所示)相比存在较大差距。部分黑点缺陷中心位置表现为平滑的表面,未见有异物。部分黑点缺陷中心有形似突起的物质,其大小约 $20\sim 40\mu\text{m}$ ,使用扫描电镜能谱分析异物成分主要为Cu和O元素,同时伴有少量Na(4.1%)和Si(7.5%),疑似污染,见图8。
