《有色金属材料工程案例集》 教学讲义 No. 9

# 铝箔暗面亮点缺陷形成的原因 及其预防措施

案例制作：林高用 教授

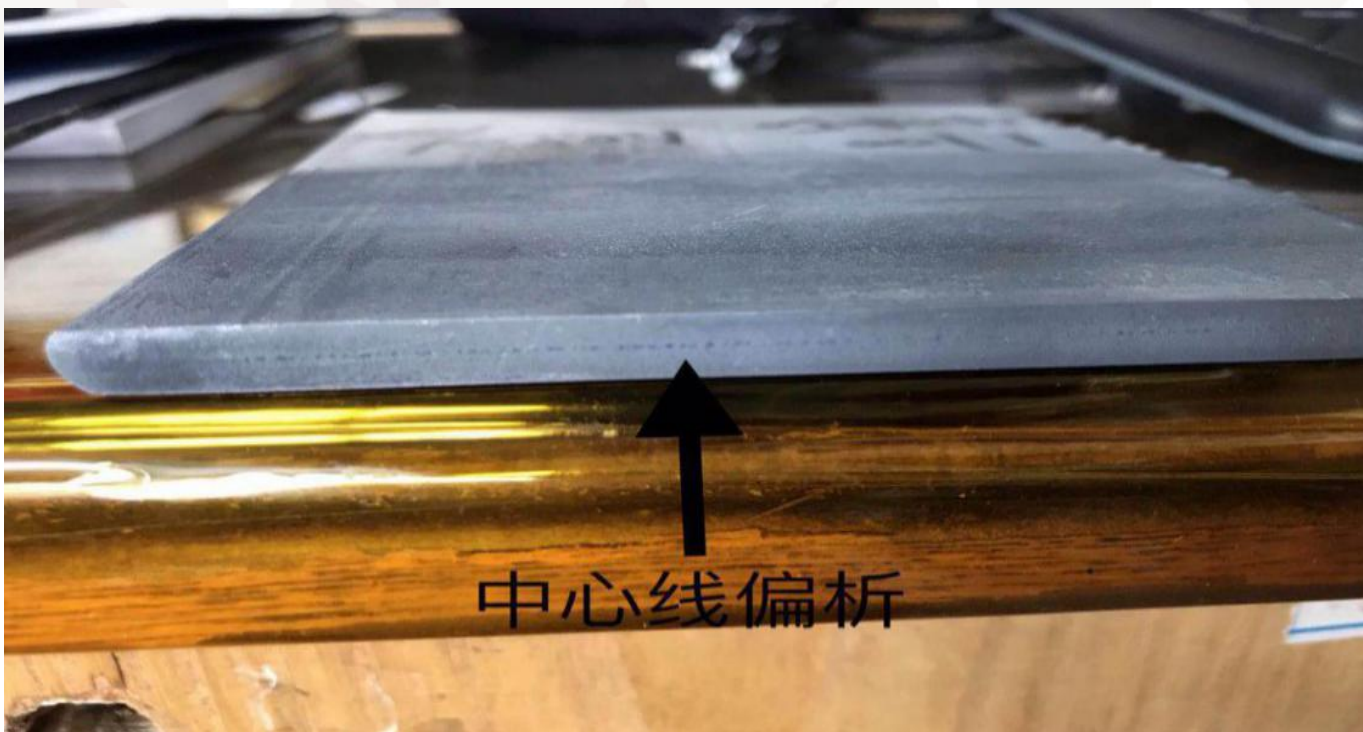
### 铸轧板中心线偏析

铸轧铝板出现较为严重的**中心线偏析**，偏析线断续，呈暗黑色一字形；进一步放大观察可发现偏析区周围存在较多的短小不连续的黑色线条；越靠近偏析区，黑色线条越多。

通过对1235铸轧铝板缺陷位置进行分析可知，铝板中心缺陷处主要为铁的偏聚区，铁与铝、硅等形成**硬质颗粒**团体。这些硬质颗粒（主要为 $\text{FeAl}_3$ ）在轧制过程中沿轧制方向延伸，因塑性低、硬度高，不能与铝基体协调变形，最终在铝箔暗面形成**亮斑缺陷**。

针对铝箔暗面亮星缺陷产生原因，提出减少暗面亮星缺陷的措施，具体为：降低铝熔体中的**Fe含量**；优化轧制速度；增加冷却水强度；防止冷却强度不足造成中心偏析；建立中心线偏析控制标准。
