# 铝箔暗面亮点缺陷形成的原因 及其预防措施

案例制作：林高用 教授

中南大学材料科学与工程学院

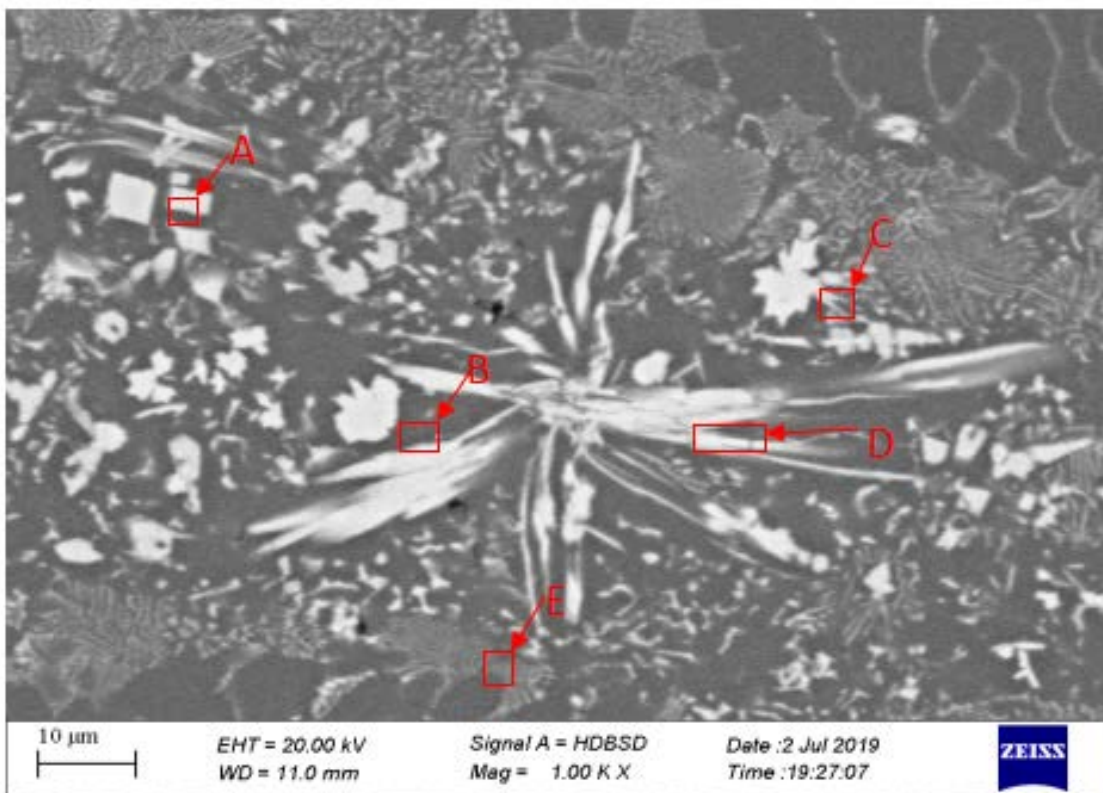
微区选取位置：

通过对1235铸轧铝板缺陷位置进行分析可知，铝板中心缺陷处主要为铁的偏聚区，铁与铝、硅等形成**硬质颗粒**团体。这些硬质颗粒（主要为 $\text{FeAl}_3$ ）在轧制过程中沿轧制方向延伸，因塑性低、硬度高，不能与铝基体协调变形，最终在铝箔暗面形成**亮斑缺陷**。
