## 铝箔缺陷

铝箔具有多种优良特性，广泛用于食品、饮料、香烟、药品、照相底板、家庭日用品等包装材料；电解、电容器材料；建筑、车辆、船舶、房屋等的绝热材料；装饰的金银线、壁纸以及各类文具印刷品和轻工产品的装潢商标；工业用电池箔、空调箔等。在实际生产过程中，铝箔及其坯料会出现各种各样的质量缺陷，为此整理了各种质量缺陷的特征和产生的原因。

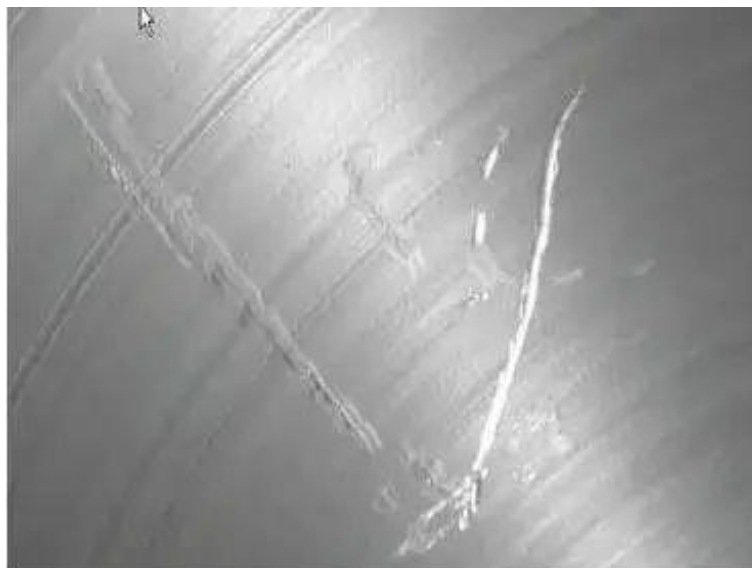
### 01 铝箔碰伤

铝箔碰伤是指箔材在搬运或存放过程中，与其他物体碰撞后在表面或端面产生的损伤，碰伤的情况大多是由于铝箔包装时不注意造成的。

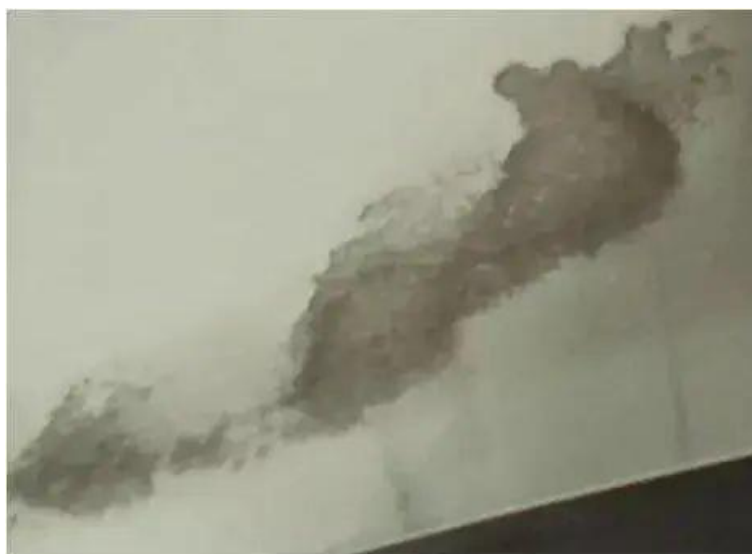
### 02 腐蚀

铝箔表面与周围介质接触，发生化学反应或电化学反应后，在铝箔表面产生的缺陷，被腐蚀的铝箔表面会失去光泽，严重时还会产生灰色腐蚀产物。被腐蚀后的铝箔对终端生产出来的产品美观程度会产生很大的影响。

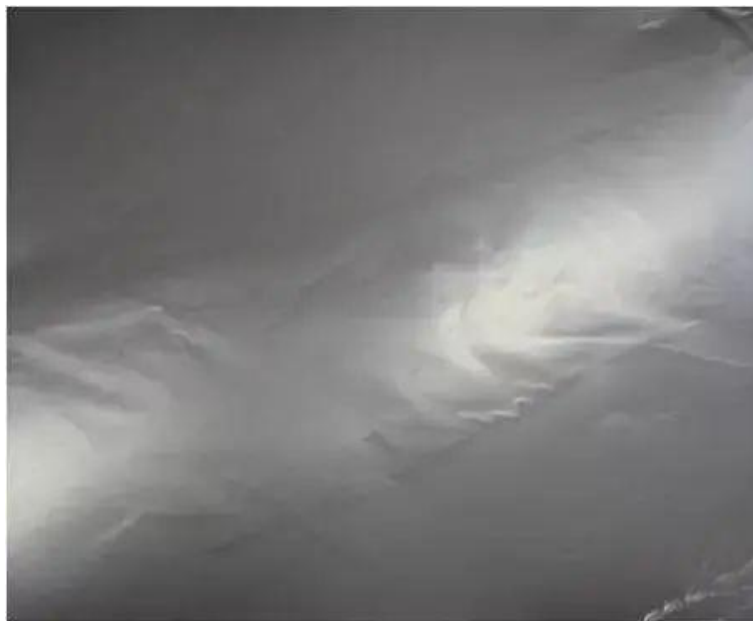
### 03 表面气泡

出现表面气泡缺陷的铝箔，其箔材表面会有不规则的圆形或条状空腔凸起；凸起的边缘圆滑，两面不对称，分布无规律，表面气泡使铝箔带各点的受力不平衡，很有可能导致拉断停机。

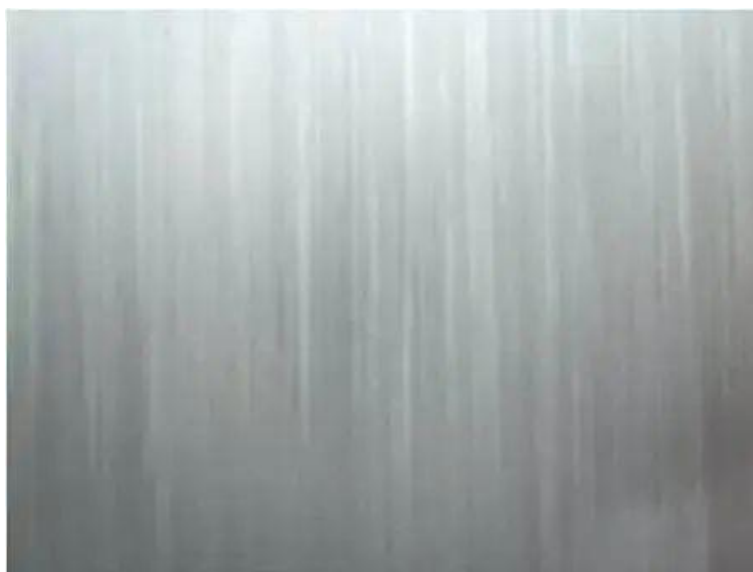
### 04 暗面条纹

暗面条纹大都出现在双合产品上，暗面有沿轧制方向的明显的明暗相间的条状花纹，影响美观。

- a) 坯料晶粒细化不够；
- b) 毛料中间退火工艺不合理；
- c) 坯料合金成分不合理。

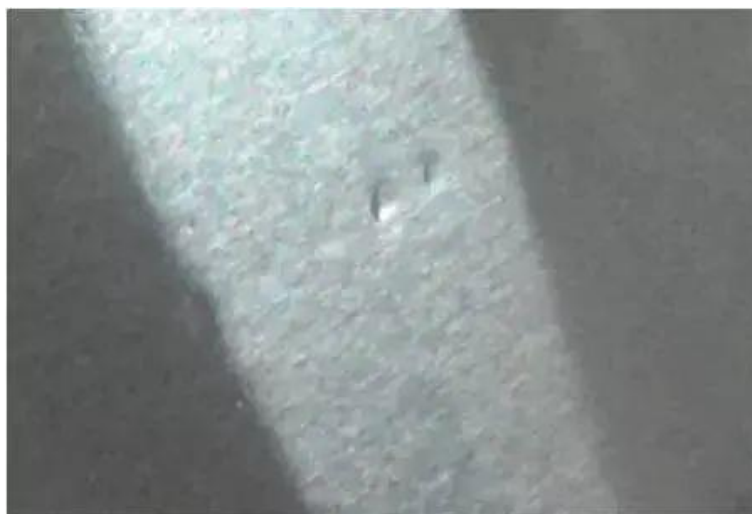
## 05 印痕

有多种情况会导致铝箔表面出现印痕，如轧辊或导辊表面有缺陷或者粘有金属屑等脏物，套筒或管芯表面不清洁或局部存在光滑凸起，或者卷取时箔材表面粘有异物等等。出现印痕的箔材表面一般会存在单个或周期性的凹陷或凸起，很容易辨别。

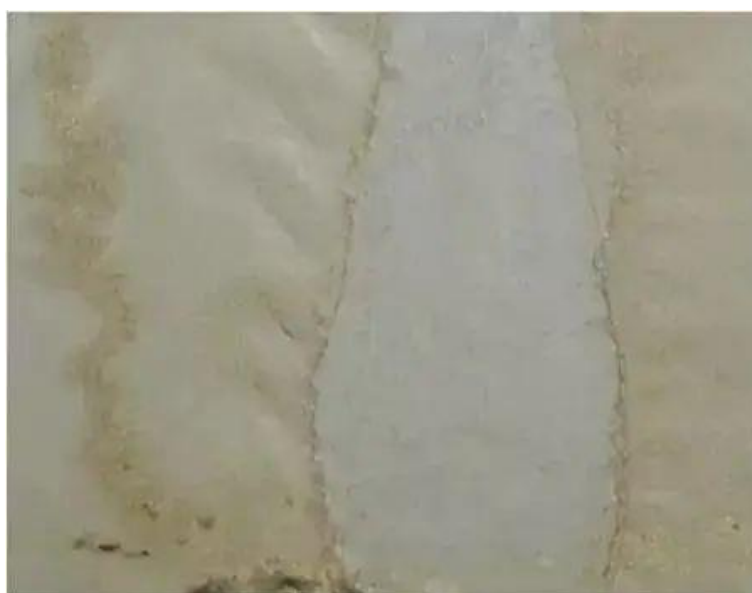
## 06 油斑

常见的铝箔油污是退火后形成的，一般呈淡黄色、棕色，黄褐色斑痕。

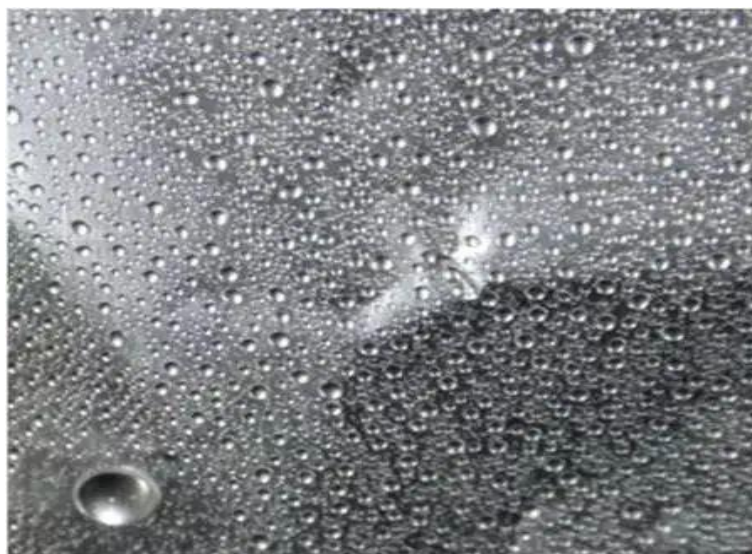
## 07 除油不净

检测除油是否干净，一般是在退火后，采用刷水方法检测脱脂等级，未达到刷水试验规定的级别的，铝箔上就有可能带有油。

- a)铝箔表面带油量过大；
- b)铝箔卷空隙率过低；
- c)轧制油理化指标不适宜；
- d)退火工艺不合理。

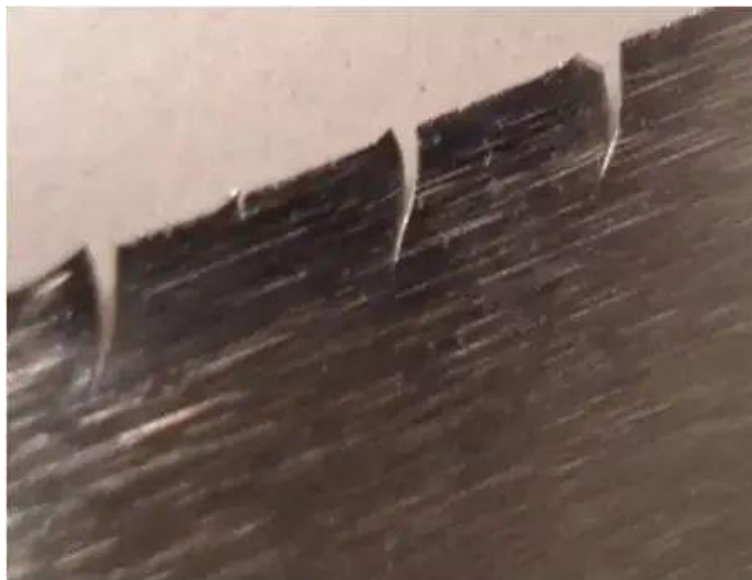
## 08 裂边

铝箔表面纵向边部破裂的现象，称裂边。严重时边部可见明显缺口。

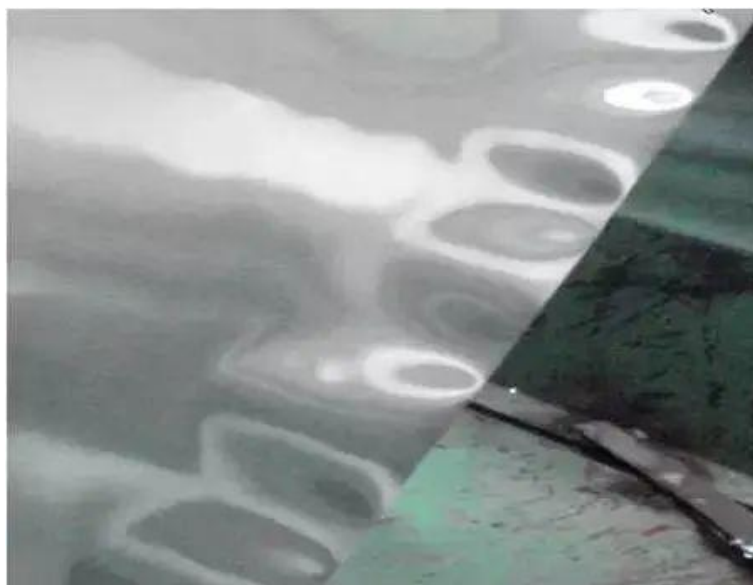
## 09 板型不良

由于不均匀变形使箔材表面局部产生起伏不平的现象，称为板型不良。根据缺陷产生的部位，分为中间波浪、边部波浪、二肋波浪及复合波浪等。在边部称边部波浪（如图），在中间称中间波浪，二者兼有之称复合波浪，既不在中间又不在边部称二肋波浪。

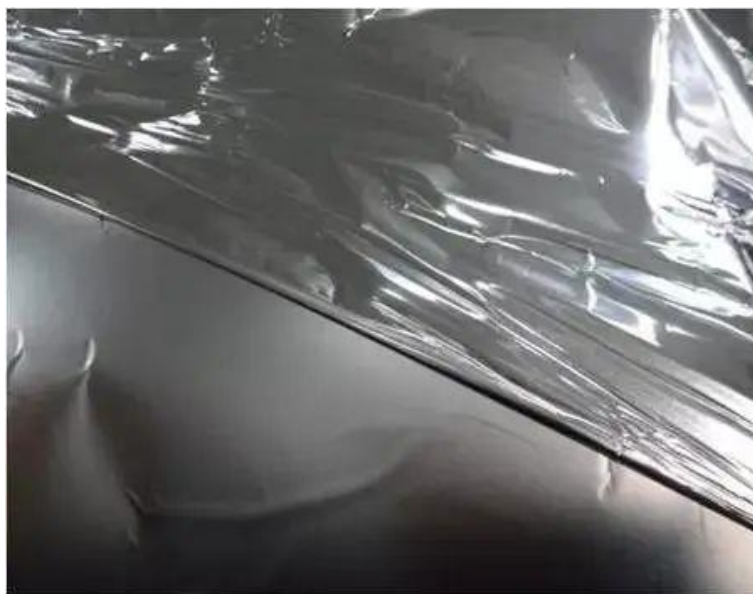
## 10 粘连

铝箔卷单张不易打开，多张打开时呈板结状，产品自由垂落长度不能达到标准要求，严重时，单张无法打开，铝箔粘连会严重影响产品生产。

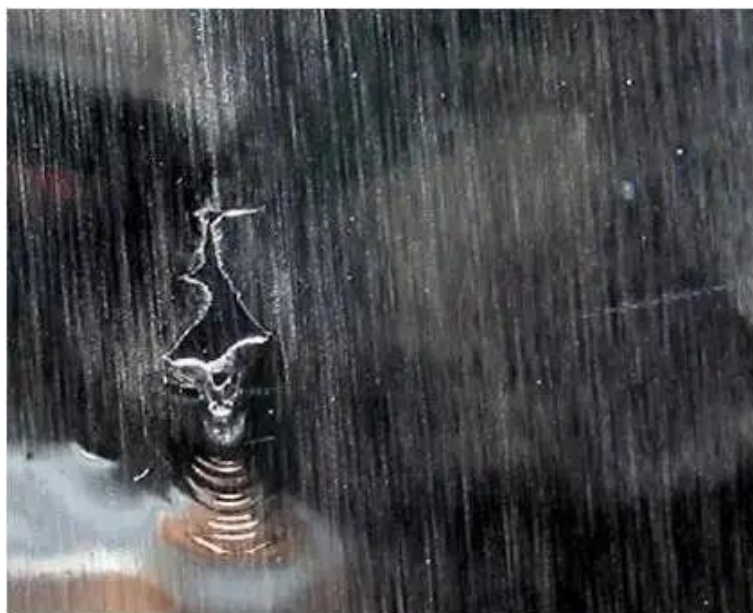
## 11 孔洞

箔材表面容易出现孔洞问题。

- a) )轧辊表面有损伤;
- b) 生产过程中外来物脱落后形成裂口;
- c) 来料表面有夹杂气道严重划伤等缺陷;
- d) 压下量过大导致变形不均匀。

铝箔常见的质量缺陷大致就是以上 35 种了, 铝箔生产企业一般在生产和出货时会进行严格的检测, 像“塔形”、“孔洞”、“错层”这些一眼即见的缺陷问题一般不会出现。

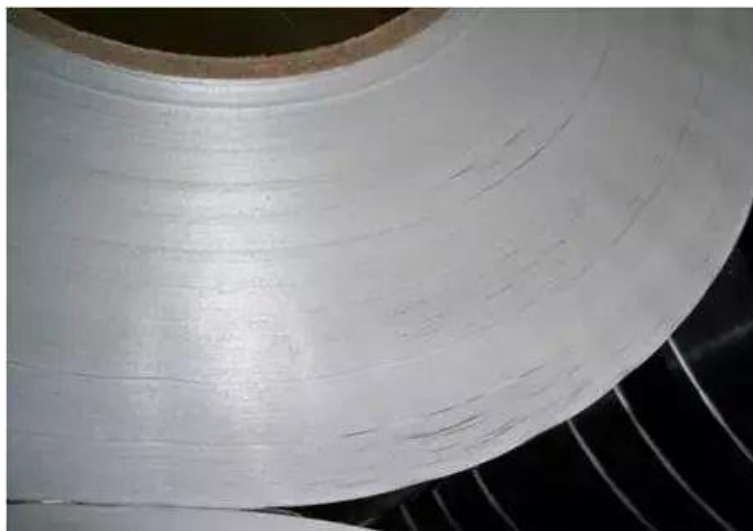
## 12 松卷

由于分切时卷取不紧，沿管芯方向立拿箔材时，箔材发生层间错动；用手指按压箔材时，可产生局部凹陷的现象。

- a) 分切时张力过小或张力不均;
- b) 分切速度过快;
- c) 分切压平辊压力过小。

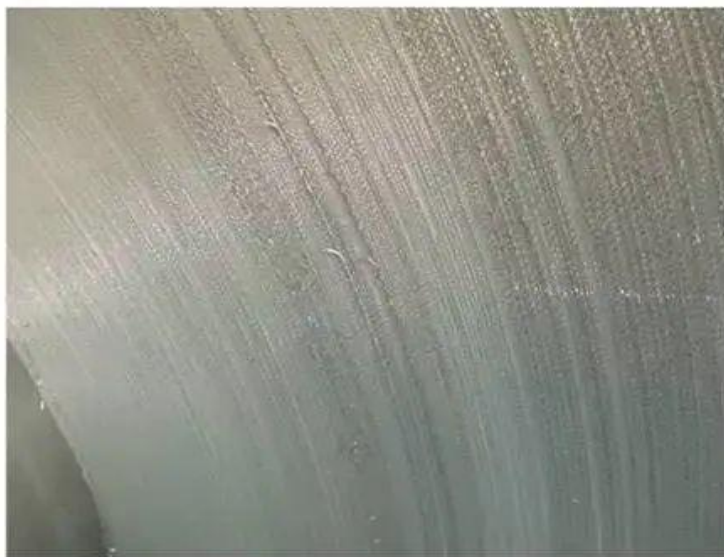
### 13 毛刺

剪切后，箔材边部存在的大小不等的刺状物。

- a) 剪切刀刃不锋利；
- b) 剪刀润滑不当；
- c) 剪刀间隙及重叠量调整不当。

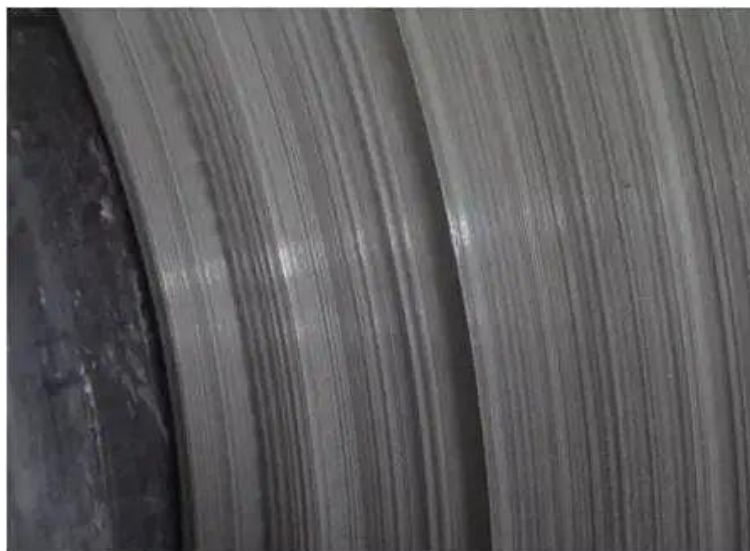
### 14 错层

铝箔卷端面层与层之间不规则错动，造成端面不平整。

- a) 来料板型不良；
- b) 卷取张力调整不当；
- c) 压平辊调整不当；
- d) 卷取时对中系统异常；
- e) 轧制或分切时速度过快。

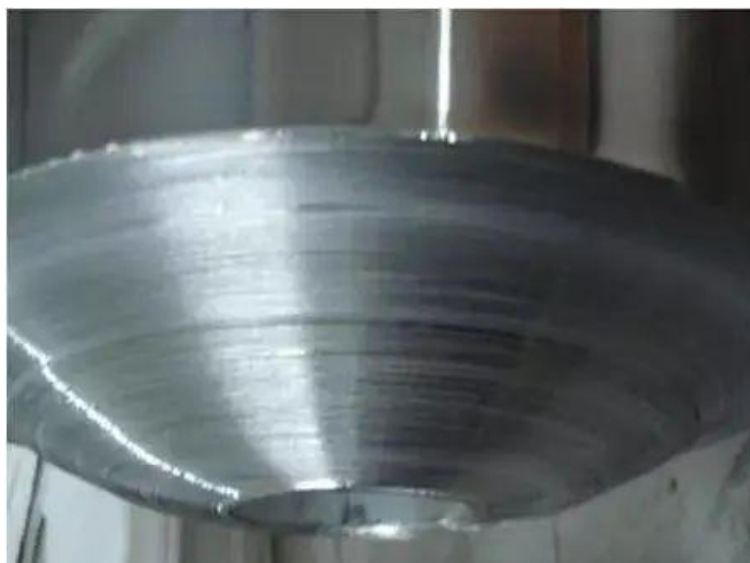
## 15 塔形

铝箔端面层与层之间的错动造成塔状偏移，称为塔形，塔形是错层的特例，侧边看起来就像一个塔尖。

- a) 来料板型不好；
- b) 卷取时对中调节系统异常；
- c) 压平辊系统状态不良，或调整不当；
- d) 卷取张力调整不当。

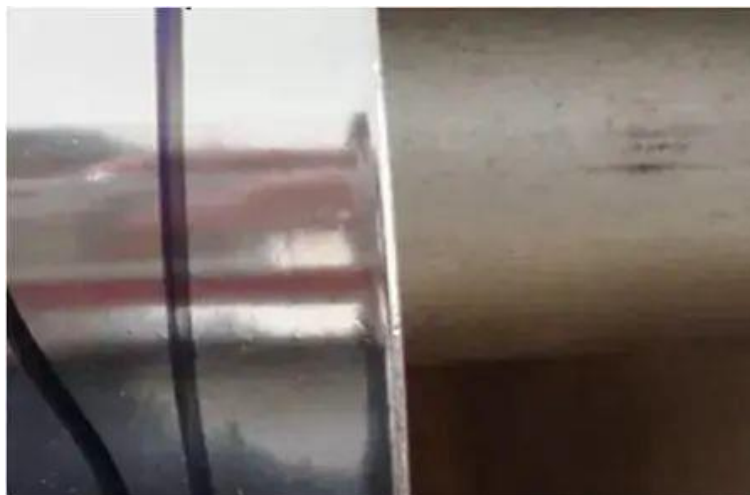
## 16 翘边

铝箔卷两端或一端向上翘起的现象，称为翘边，其特征为铝箔卷边向上部翘起，可以用手去触摸一下，会有明显凹凸感。

- a) 道次加工率过大；
- b) 轧制油分布不均；
- c) 剪刀调整不当；
- d) 板型不良。

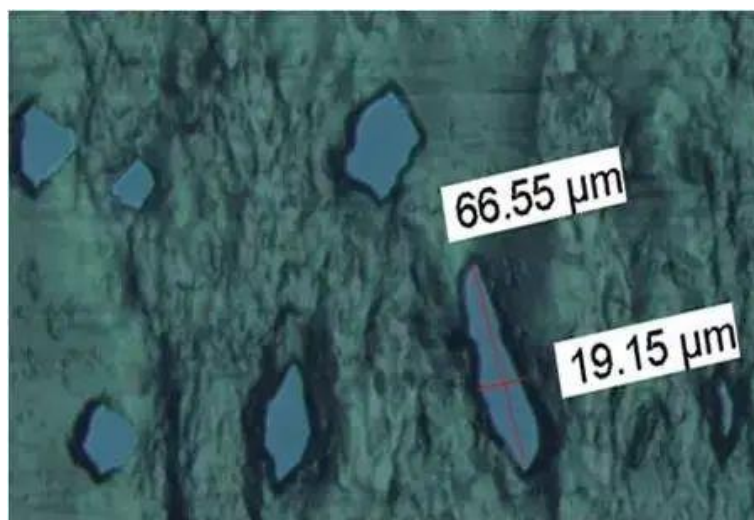
## 17 针孔

铝箔表面迎光可见的不规则小孔，对于铝箔包装材料生产来说，针孔问题将影响密封性。

- a) 坯料存在内部组织缺陷；
- b) 轧辊表面粗糙度过高或轧辊表面有缺陷；
- c) 轧制油不够清洁；
- d) 来料表面擦划伤；
- e) 轧制工艺参数不当；
- f) 生产环境不洁净。

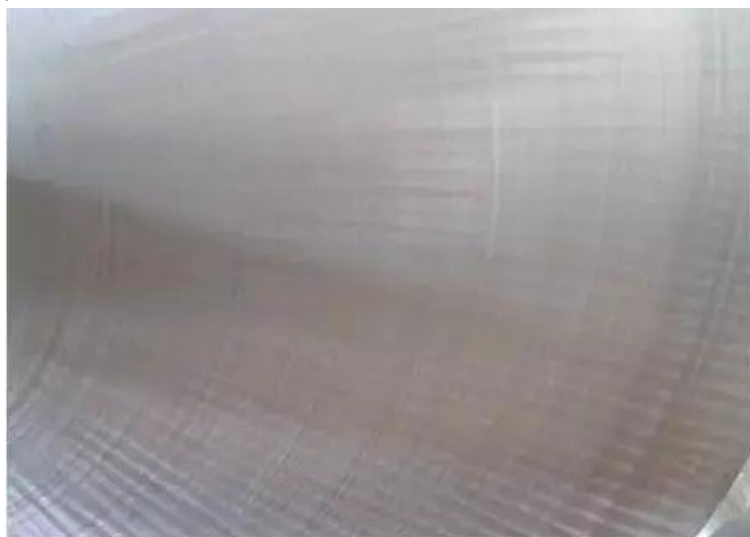
## 18 端面花纹

▲ 铝箔端部局部或整卷上看，管芯处沿壁厚呈放射状花纹；开卷后该处铝箔边部有轻微波浪。

- a) 刀槽或剪刀调整不当；
- b) 分卷处板型不良(波浪)。

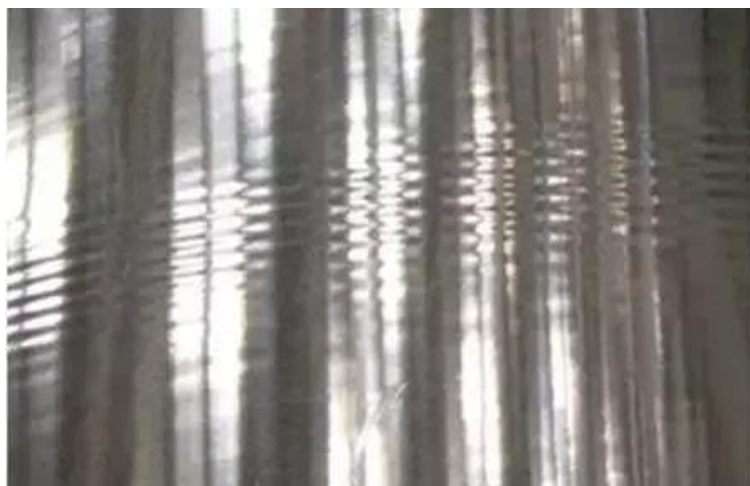
## 20 皱纹

铝箔表面呈现的细小的、纵向或斜向局部凸起的、一条或数条圆滑的沟槽。

- a) 压下量过大，致使轧制时变形不均或卷取时张力不够；
- b) 辊型控制不当或轧制压力过低；
- c) 坯料厚度不均，板型不良或有起棱；
- d) 卷取轴精度不够，套筒不圆；
- e) 压平辊压力控制不当。

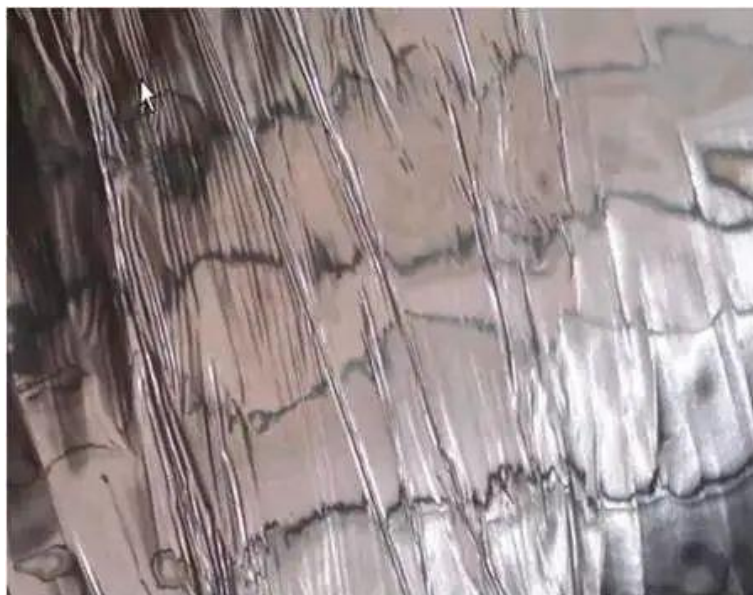
## 21 铝箔碰伤

铝箔卷表面无法展平的纵向或横向皱折。

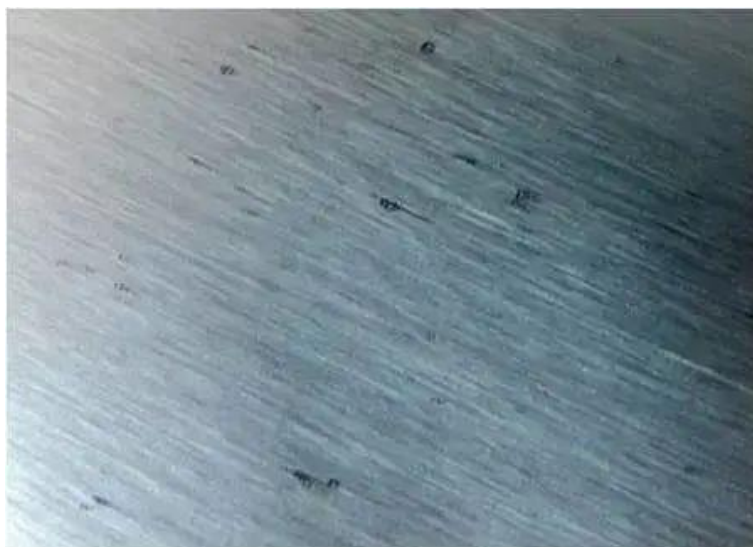
## 22 亮点

铝箔双合轧制时，出现的铝箔暗面上不均匀的发亮的点称为亮点。

- a) 双合前箔材表面粗糙不均或有辊印、横波等缺陷；
- b) 轧辊表面粗糙不均；
- c) 双合油指标不适宜；
- d) 双合时上下张铝箔厚度相差过大。

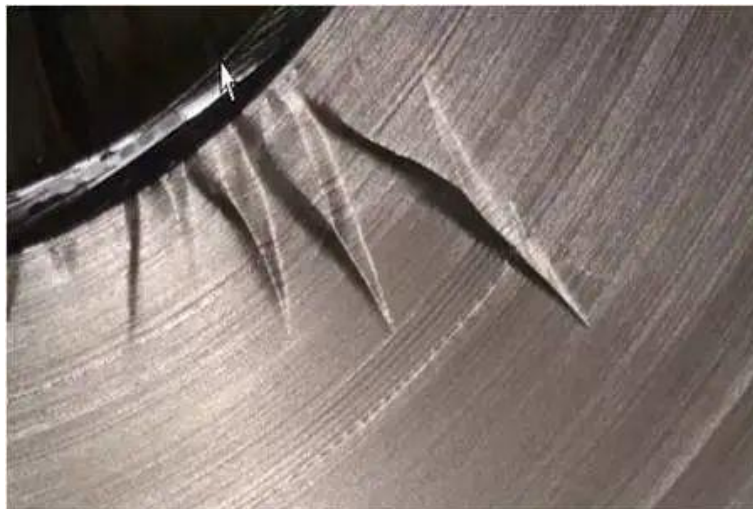
### 23 箭头（燕窝）

铝箔卷端面上一定层数在同一处由内向外处的凸起,凸起程度由内向外或由外向内逐渐减弱。

- a)卷取张力前小后大;
- b)套筒或管芯精度低;
- c)生产过程断带后,张力使用不当。

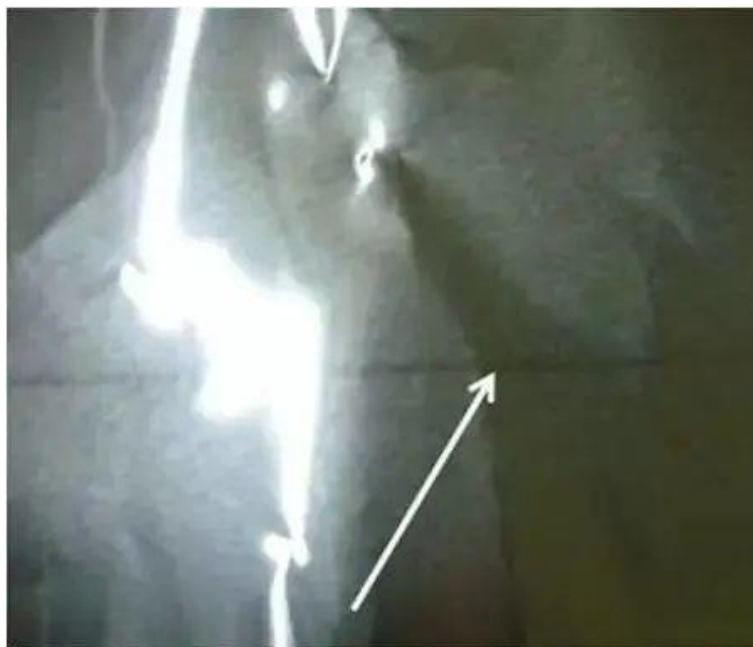
### 24 黑线

▲ 铝箔表面纵向连续的暗线,产生部位与其他部位有明显的色泽差异。

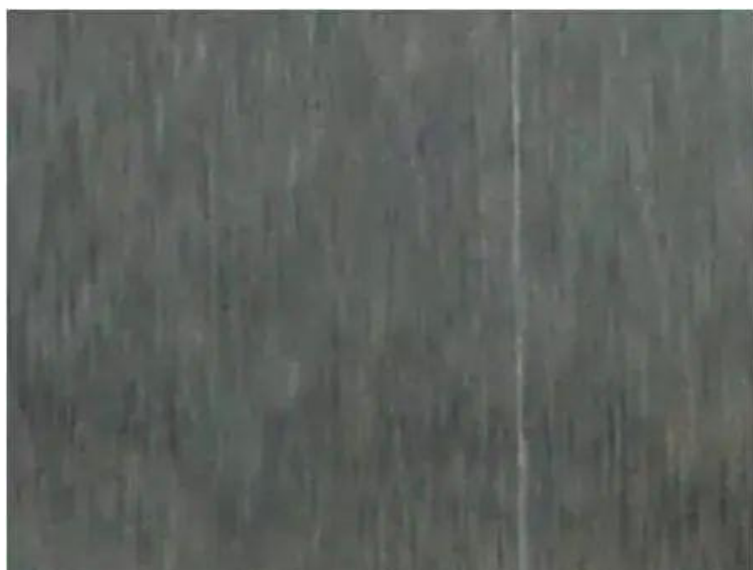
## 25 亮线

与暗线相似，亮线是铝箔表面出现纵向连续的亮条，产生部位与其他部位有明显的色泽差异。

- a) 来料表面有严重亮线；
- b) 清辊器运转不正常，将轧辊划伤；
- c) 轧机运转时，有异物将轧辊划伤。

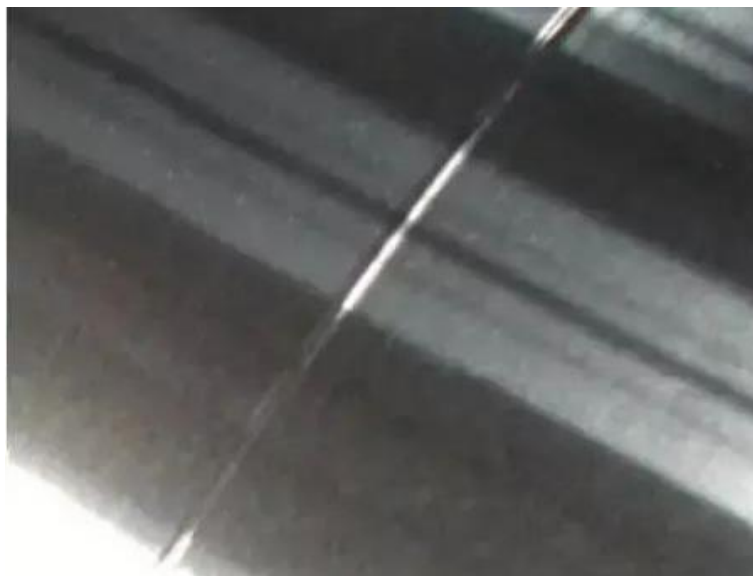
## 26 起鼓

铝箔表面纵向的呈条状凸起，手触有明显凸凹感，有时除去外层铝箔后消失，有时贯穿整卷铝箔。

- a) 铝箔板型控制不良；
- b) 铝箔表面有亮线；
- c) 退火冷却速度过快；
- d) 压平辊表面不平整。

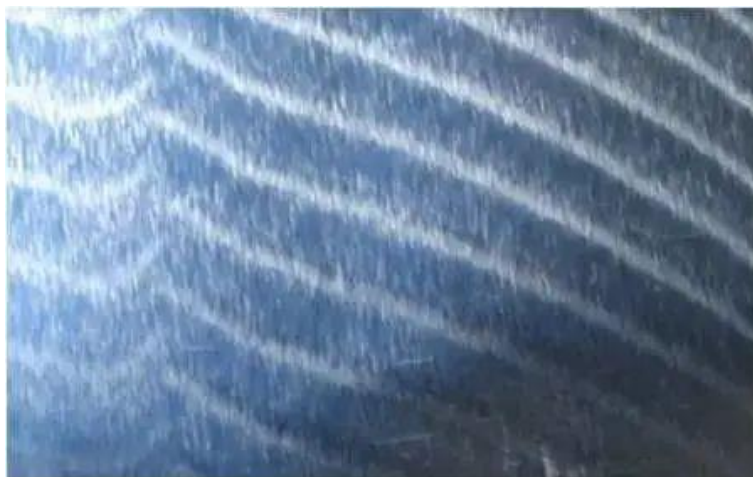
## 28 横纹

▲ 铝箔表面横向有规律的细条纹,一般呈白色,无凹凸感,有时在卷材局部,有时布满整个表面,同样影响美观。

- a) 轧制毛料表面有横纹;
- b) 轧制道次压下量过大;
- c) 轧辊粗糙度不合理;
- d) 轧制油理化指标不合理;
- e) 轧辊磨削质量差,表面有条纹。

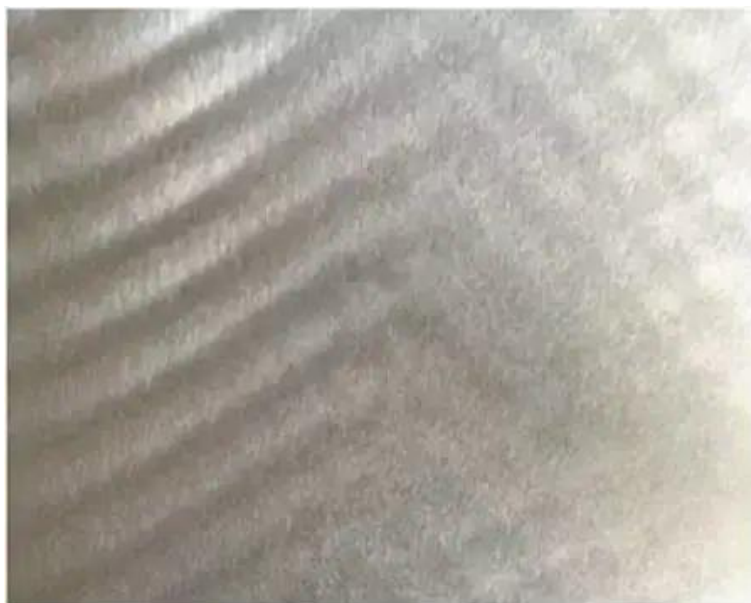
## 29 人字纹

箔材表面呈现的有规律的人字形的花纹，一般呈白色，表面有明显的色差，但十分光滑。

- a) 轧制时道次压下量过大，金属在轧辊间由于摩擦力太大，流动速度慢，产生滑移；
- b) 辊型不好，温度不均；
- c) 轧辊粗糙度不合理；
- d) 轧制油理化指标不合理；
- e) 轧辊磨削质量差，表面有条纹。

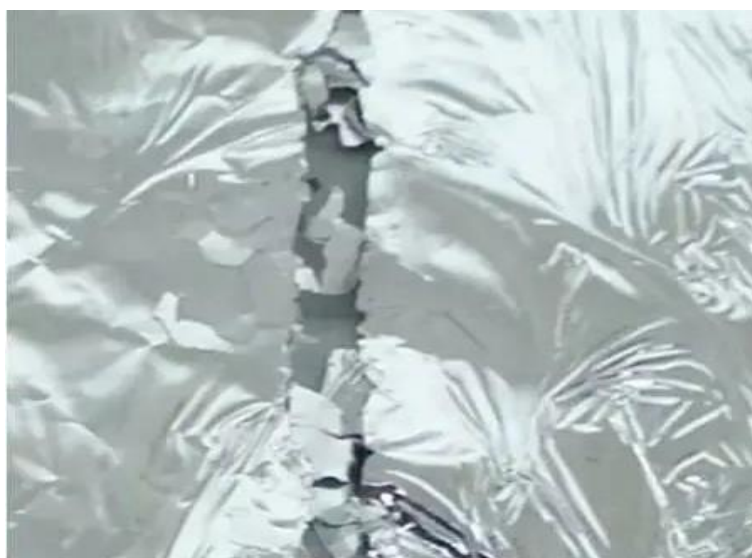
## 30 气道

由于熔体氢含量偏高，造成铝箔在轧制过程中出现的沿轧制方向的条状压碎，有一定宽度。

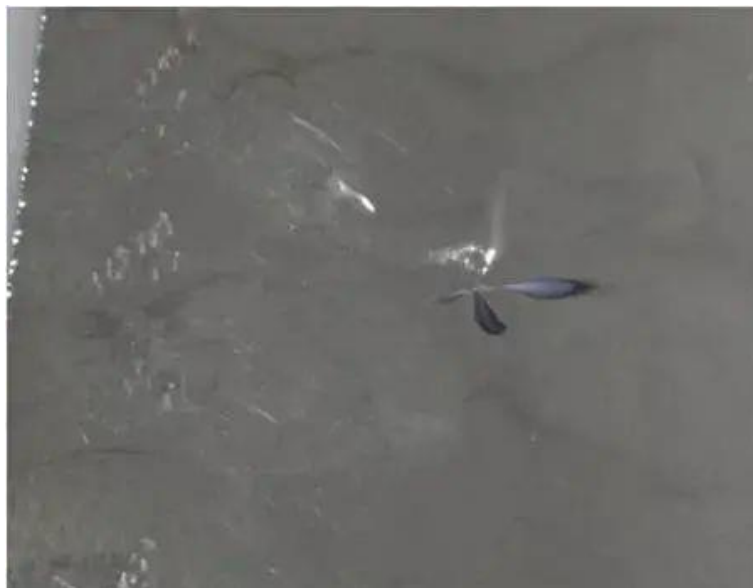
### 31 擦伤

▲由于物料间棱与面、或面与面接触后发生的相对滑动在箔材表面造成的成束（或组）分布的伤痕。

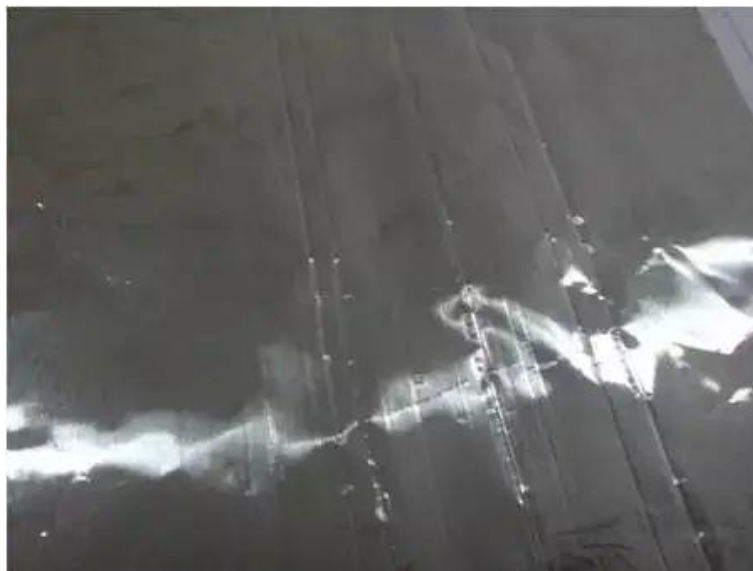
### 32 划伤

箔材表面呈现的断续或连续的沟状伤痕。一般在尖锐物与箔材表面接触后相对滑动时产生。

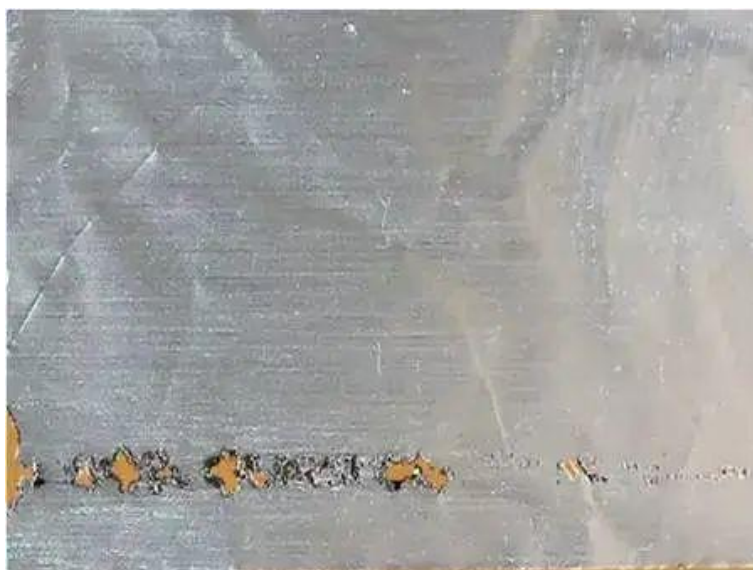
### 33 非金属压入

非金属夹杂压入箔材表面，表面呈明显的点状或长条状黄黑色缺陷，这个能够比较明显看出来。

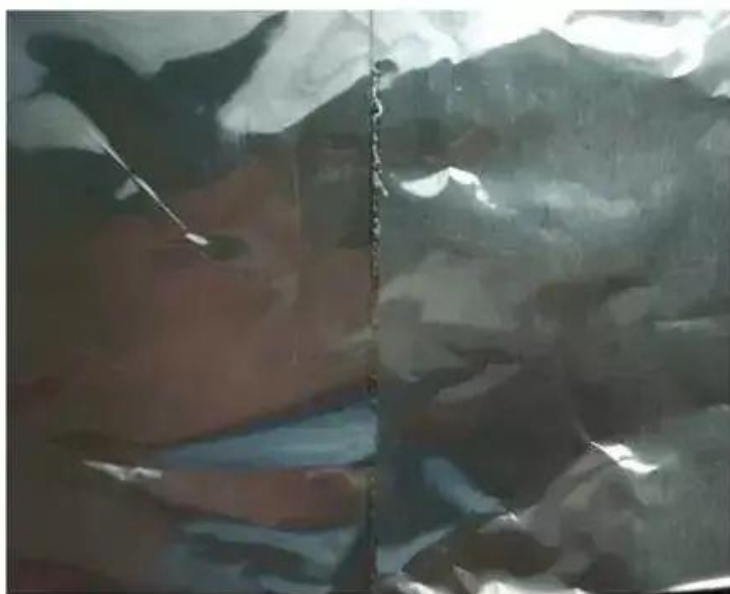
### 34 开缝

铝箔经轧制后沿纵向自然开裂的现象。

- a) 轧制时后张力过小；
- b) 来料板型不良；
- c) 辊型控制不当；
- d) 坯料存在气道；
- e) 入口侧打折或来料打折。

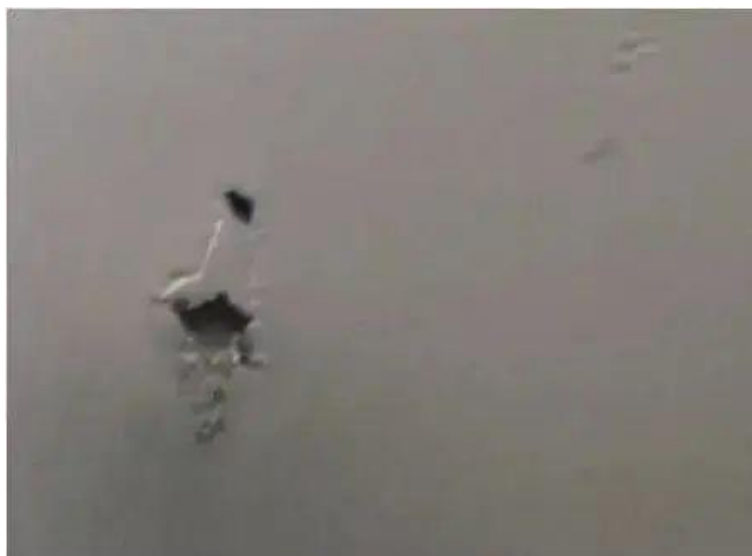
### 35 辊眼

铝箔表面出现的周期性有压延痕迹的小孔,有的呈网状,尺寸一般大于针孔。
