水平连铸双金属复合接地极缺陷 分析与工艺改进

案例制作：林高用 教授
中南大学材料科学与工程学院

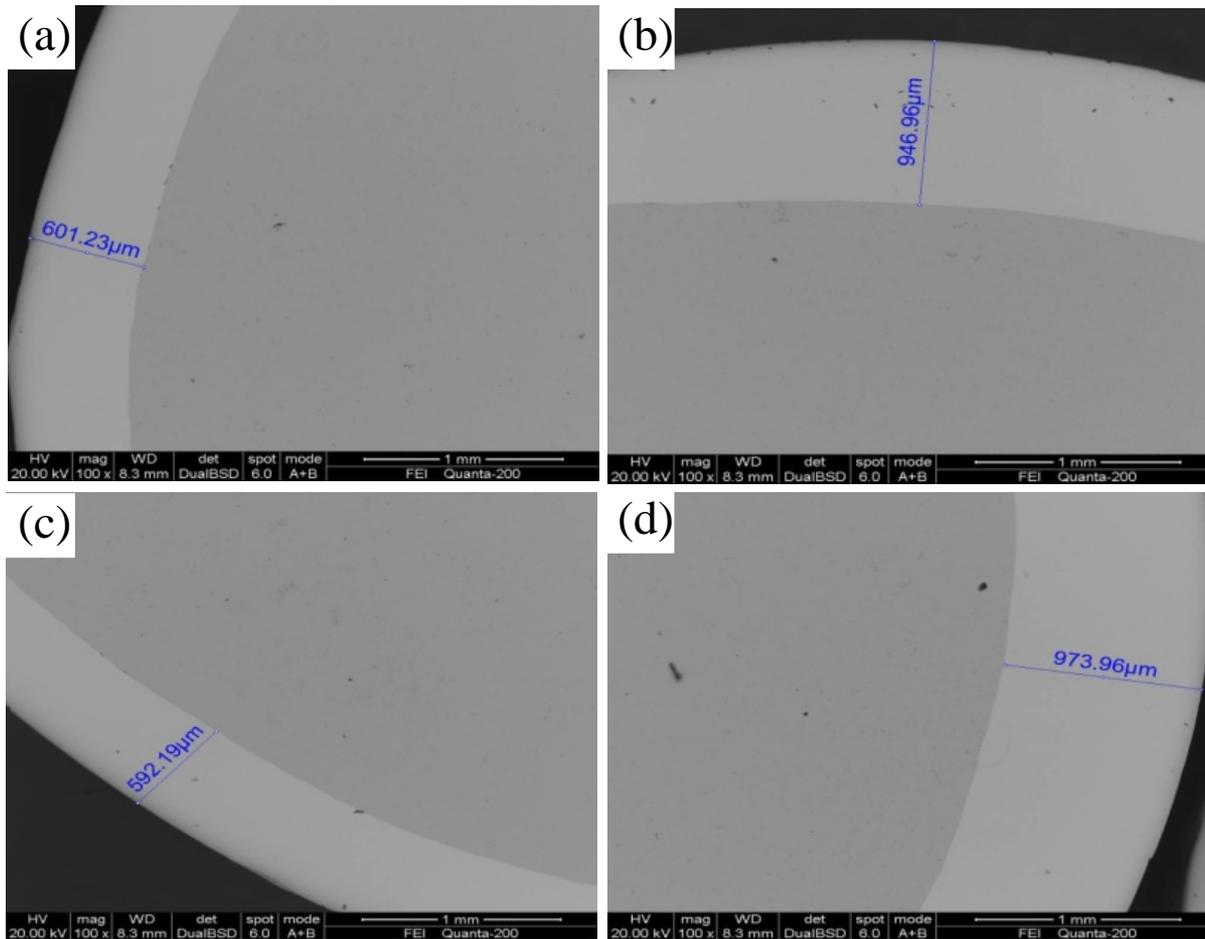
图2 铜包钢复合材料不同方位铜层厚度测量 (SEM)

铜包钢双金属复合材料的盘卷钢芯经过辊式矫直时，钢芯由于发生了变形，内部存在残余应力。当进入熔炉时，遇到高温的铜液，由于应力的释放使钢芯发生变形弯曲；在进入结晶器时，偏离原来的路径，产生对中偏移问题，导致最终产品存在覆层壁厚不均。此外，铜包钢双金属复合接地极要求包覆铜层厚度较薄，从而，铜层厚度更难以控制，偏心问题被放大。

(1) 钢芯在轧辊矫直后增加一道次的热处理，加热到AC3以上进行完全退火，可以进行相变重结晶，使得内应力消除，且能改善其组织，提高其性能，能较大程度减少因内应力释放而产生的偏心。

(2) 在熔炉与结晶器对接位置增加一处可移动**对中调整装置**，可以使铜层厚度的控制更加精确，减少偏心。

(3) 在结晶器表层增加一个水冷循环回路，通过控制水流速度达到加速冷却效率的目的。保证钢芯表层的铜液快速凝固，降低铜液因自身重力的影响流向钢芯下部造成严重偏心。

(4) 减少辊矫和无酸洗预处理系统的震动，减少内应力的产生。

1) 在**铜包钢**双金属接地极中，铜层厚度存在偏差，偏心问题较为严重，偏心率达到48.8%。这主要是由于矫直后钢芯内部存在的残余应力在熔炉中遇热而释放，发生微小变形，而导致铜层凝固厚度存在差异。

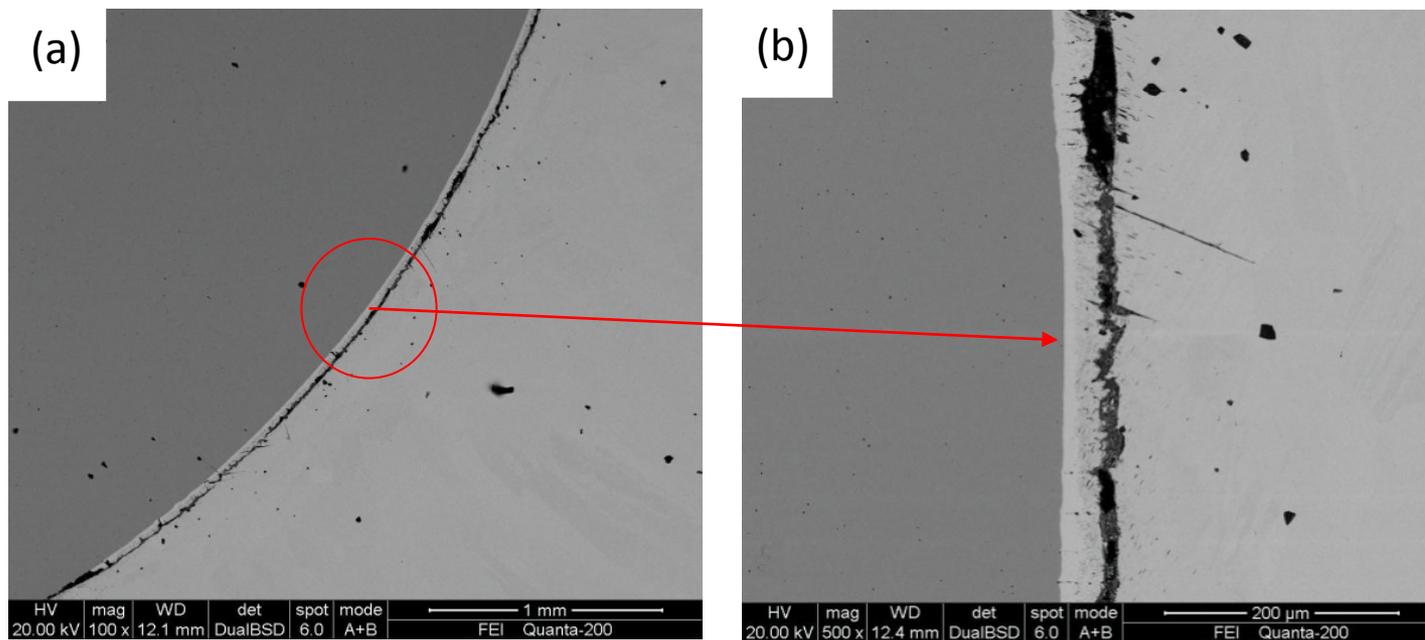
图3 锌包钢双金属复合材料的界面扫描形貌(SEM)
(a)锌/钢界面扫描图片；(b)局部放大界面扫描图片

由锌包钢双金属复合材料的界面扫描形貌可知，Zn/Fe界面存在明显的**裂纹**，裂纹较为严重，沿着界面延伸范围大。且裂纹主要产生在离界面较近的锌层一侧。这是因为两种金属物理性能差异较大，在水平连铸复合过程中，未预热的钢芯进入锌熔体时，锌液附着在钢芯凝固，形成冶金结合；进入结晶器后，外侧的锌层凝固收缩较内侧剧烈，引起锌层内部产生**径向拉应力**；此时锌层为铸态组织，晶粒粗大，强度较低，在拉应力达到一定程度时，锌层将被拉裂，释放内应力；在拉应力的进一步作用下，裂纹扩展形成宏观裂纹。冷热不均匀或者快速冷却造成内应力较大，超过了锌层的强度而开裂。可见，通过**预热钢芯**或降低结晶器冷却强度，可在一定程度上降低凝固热应力。

(1) 适当的对钢芯进行预热，精确控制预热温度，降低裂纹产生倾向。

(2) 降低冷却速度，控制冷却水的进水量和出水量，以及冷却水的温度，流速等工艺。

2) 在**锌包钢**双金属接地极中，离界面较近的锌层一侧中产生较大裂纹。这主要是由于锌和钢热膨胀系数相差较大，且冷却速度较快，使Zn/Fe界面产生较大的内应力，使裂纹在抗拉强度较小的锌层中萌生并扩展。

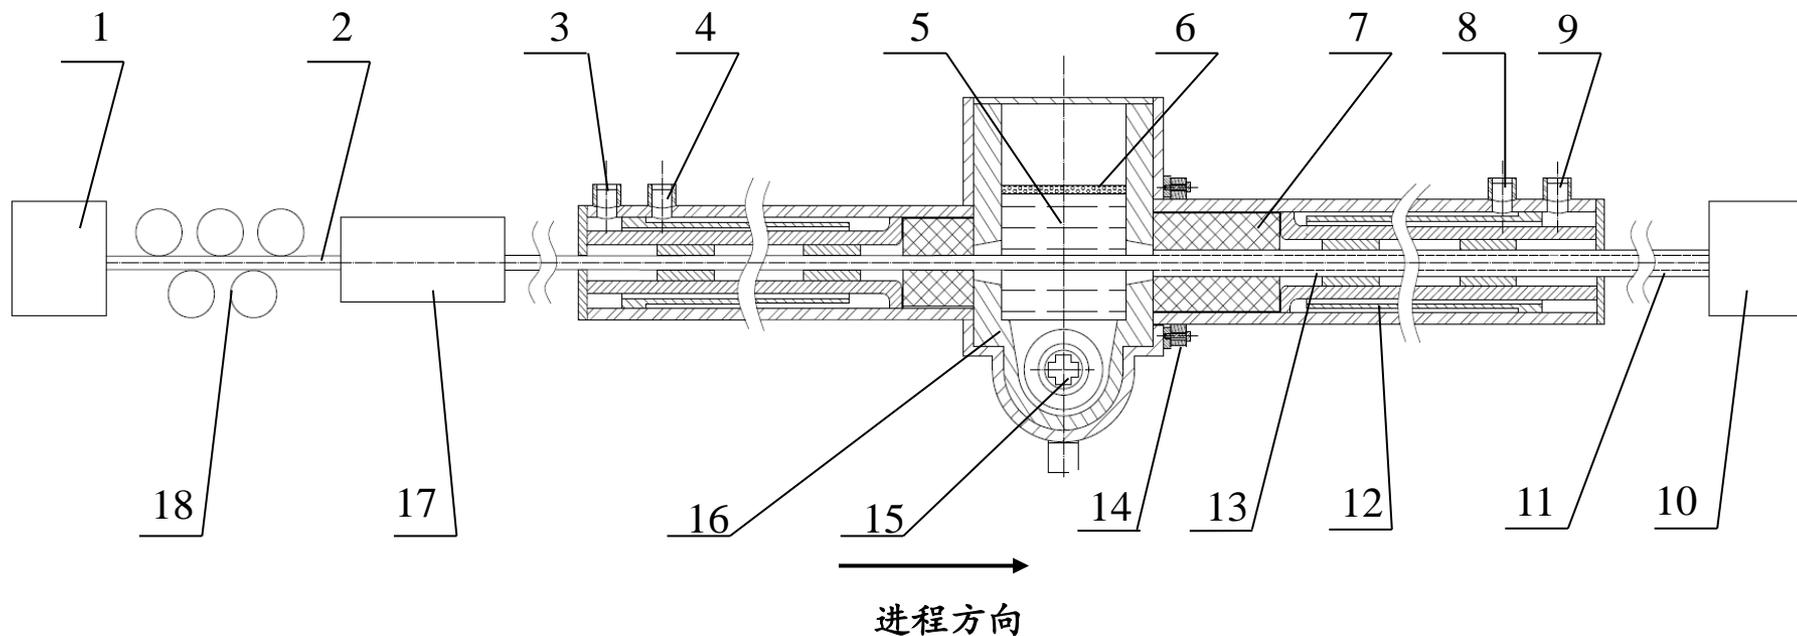
图7 双金属复合接地极改进后生产线示意图

- 1.盘卷料；2.钢芯；3.出水口；4.进水口；5.铜水；6.覆盖剂；7.石墨模；8.进水口；9.出水口；
 10.牵引机；11.铜（锌）包钢；12.水冷循环回路；13.结晶器；14.可移动精确对中调整装置；15.有芯熔炉；16.耐火炉砖；17.免酸洗表面处理；18.辊式矫直
