# 宽幅铝板热轧过程中轧制压力异常抖动问题分析

案例制作：林高用 教授  
中南大学材料科学与工程学院

某公司进行5182铝合金宽幅板热轧生产过程中，轧制压力出现波动异常，该波动达到一定幅值时在后期冷压延轧制时会造成厚差超标整卷报废。

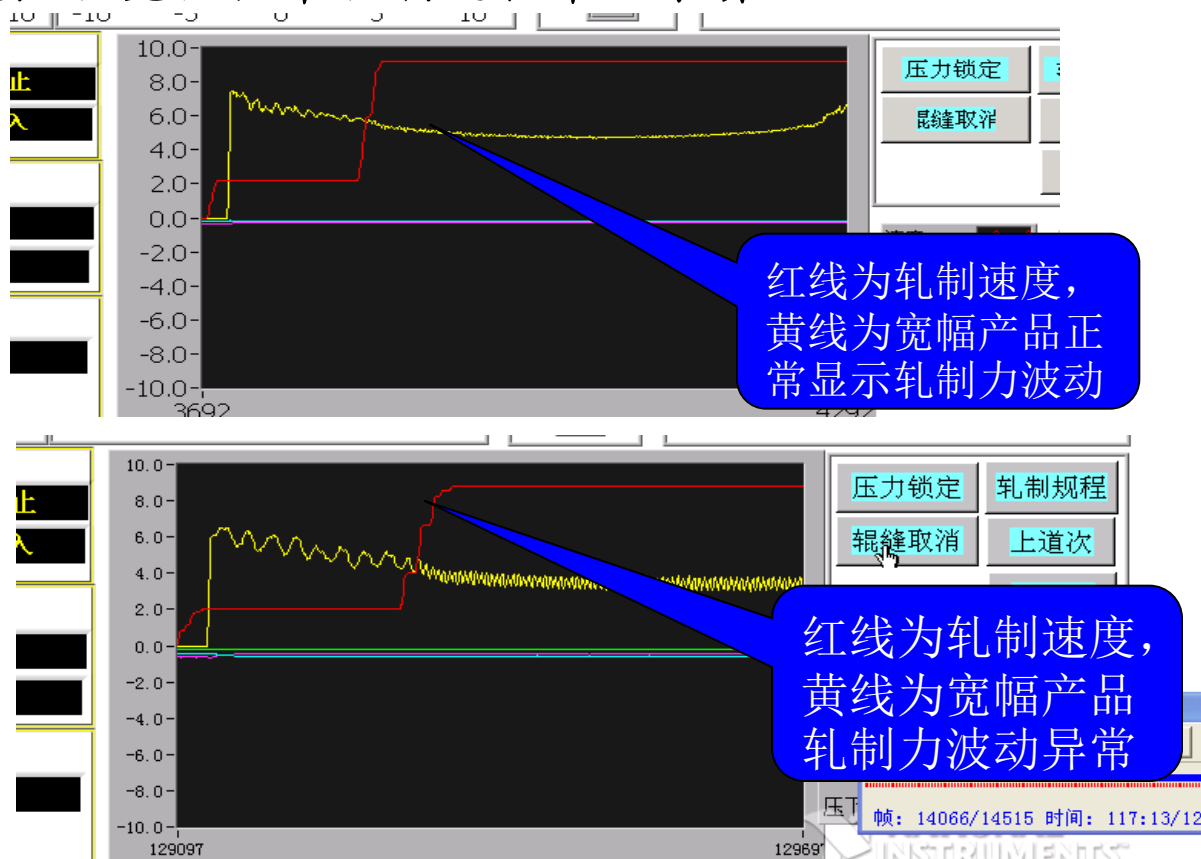
图1 热轧宽幅轧制过程中的录屏

低速咬入阶段:  
轧制压力较大

高速稳态轧制  
阶段: 轧制压  
力降低

出现轧制压力  
抖动(波动)  
时: 平均轧制  
压力下降

下图是热轧宽幅铝带轧制过程中的录屏。

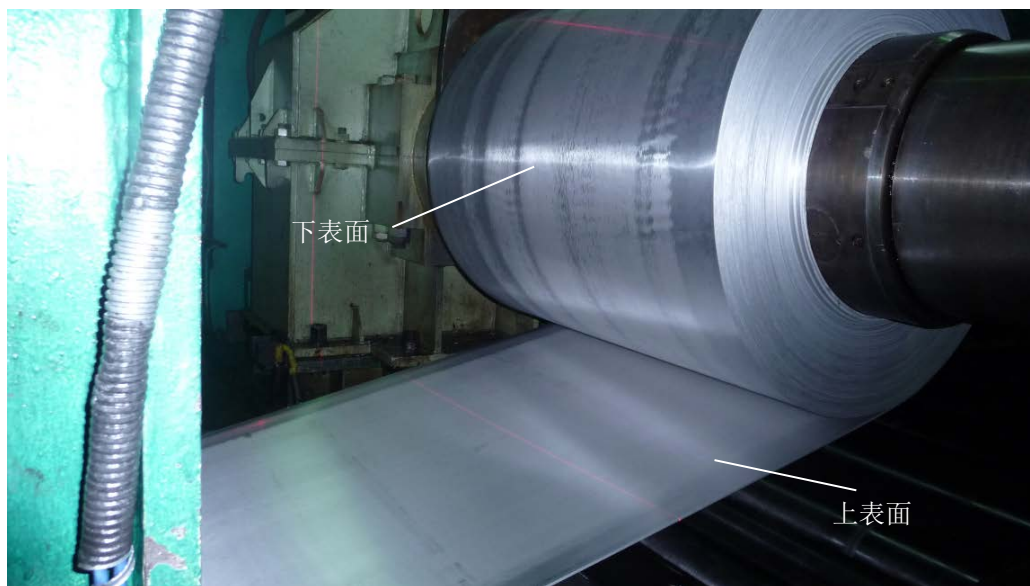
图2 制品表面质量

**现象三：**出现轧制压力波动时产品同时伴随表面质量较差。

- ◆ 上、下辊辊缝处的工艺润滑及冷却差异，导致在轧制过程中上、下辊温度变化较大，是造成轧制压力抖动的**根本原因**。
- ◆ 在实际轧制过程中上辊润滑较好，**乳液（油水混合物）**可以直接喷射到轧制区进行工艺润滑，但下辊因喷射角度问题，乳液不能喷射到轧制区，全部喷射到轧辊表面，导致下辊润滑较差，冷却较好，所以下辊温度低，轧件下表面质量差（铝粉大、亮道）。
- ◆ 由于上述原因，在轧制过程中轧制区的轧件下表面摩擦系数大（相当于Ra值大），摩擦力大；上辊因润滑较好，与轧件摩擦力小，轧件表面质量一致性好；同时，上辊参与冷却的乳液少，故上辊温度较高，在轧制过程中轧制区的板材上表面与轧辊摩擦系数小（相当于Ra值小）。

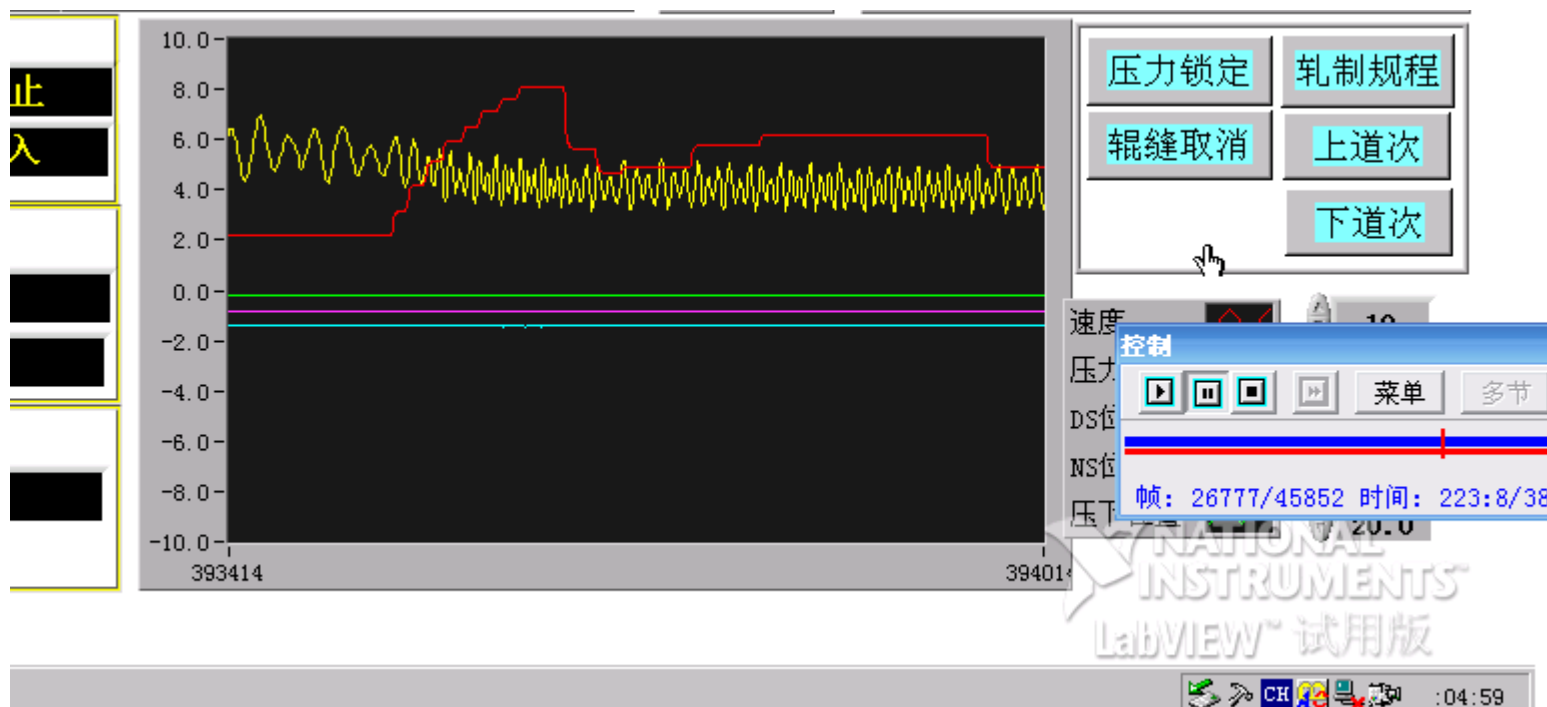
图3 热轧宽幅轧制过程中的压力曲线录屏

**现象五：**如图3所示，当出现轧制压力抖动时，轧制压力抖动频率与轧制速度成正比。

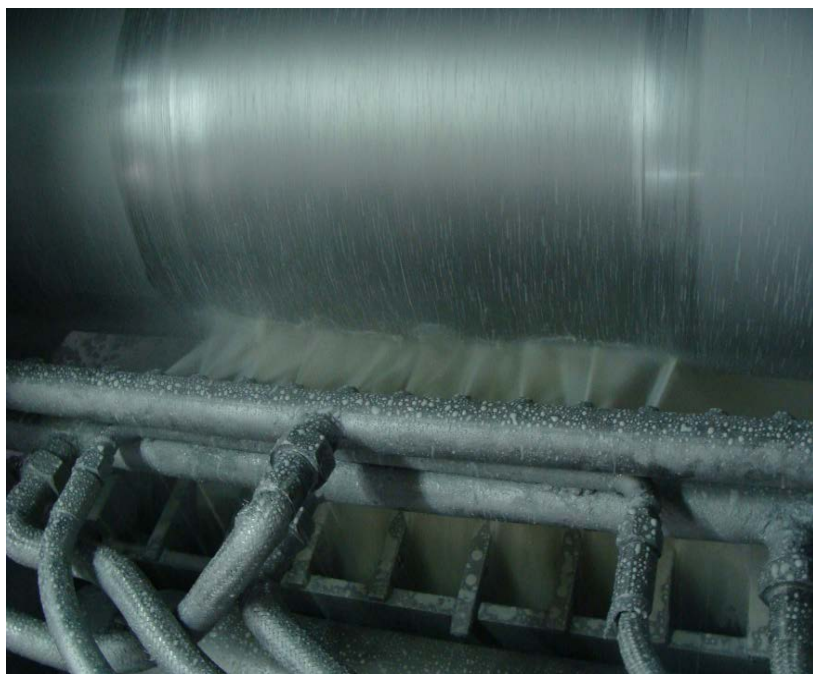
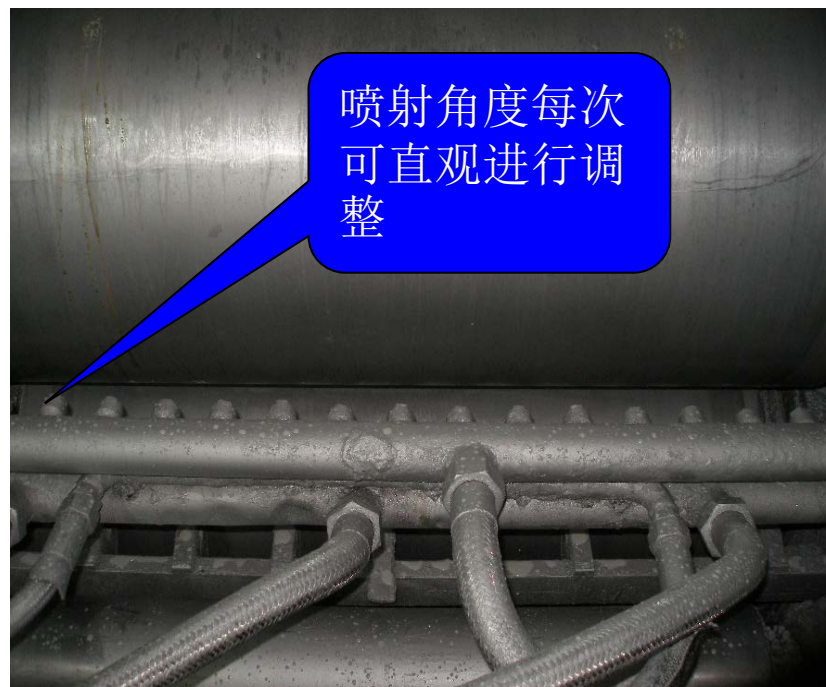
图4 热轧机上辊乳液喷射集管

上辊喷射人为进行调整，且可直观地进行角度的调整，每次换辊后进行调整及试喷，以单侧上辊为例：上辊入口侧共计两排喷嘴，一排可以直接喷射到咬入区进行润滑，另一排直接喷射到轧辊表面进行冷却。

下辊与上辊喷嘴成对称分布。从上述照片看，下辊两排喷嘴的乳液喷射角度基本全部被轧辊遮挡，乳液难以进入轧制变形区，未起到润滑作用，基本只起冷却轧辊作用，使轧辊处于过冷却状态。

- ◆ 此案例技术难度较大。其关键难点是找出造成轧制压力异常抖动的根本原因。
- ◆ 因为开轧前几卷产品过程中，上、下辊温度都较低，温差较小，所以轧制压力抖动不明显；后续轧辊越轧越热，**异步轧制**效应就显现出来了。“**前几卷没问题**”的现象掩盖了一些真相，给问题的解决带来很大困惑，走了较多弯路。
- ◆ 一旦找到根本原因，解决措施就比较简单了，也就是将下辊两排喷嘴进行**结构改进**，使乳液喷射角度变为可调模式，能顺利喷射到辊缝处，达到润滑目的；并安装在线监控装置，实现实时监控。
- ◆ 公司按此方式处理后，热轧宽幅铝板时，轧制压力抖动问题得到圆满解决。

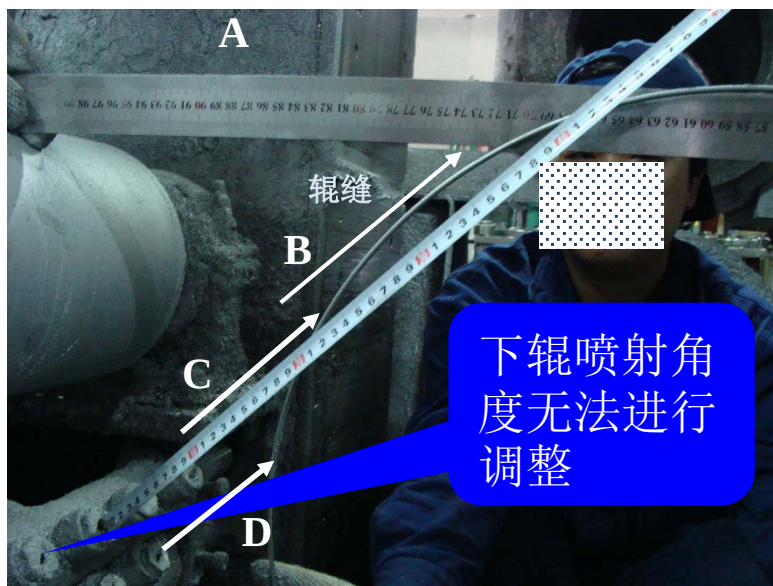
图5 热轧下辊喷射角度模拟照片

弧形铝杆代表下侧工作辊轮廓

卷尺代表上排喷嘴的乳液喷射角度

直尺代表轧件（侧面）

下辊喷射角度无法进行调整

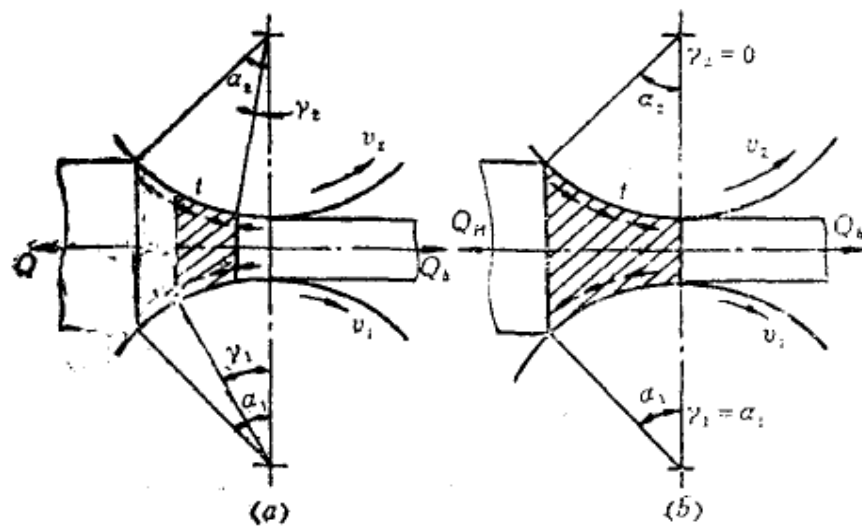
异步轧制变形区图示  
(a) 部分搓轧区； (b) 全搓轧区

- **非对称轧制**：异径、异速、异位等均将造成非对称的**异步轧制**现象。异步轧制有多种技术优势（**降低轧制力、细化晶粒、改变轧制织构**），当然也存在许多问题（**设备复杂、成本昂贵**）。本案例由于上、下辊温差造成润滑不均，使塑性变形区产生**搓轧**，也是异步轧制的一种形式，因此，也表现出异步轧制时轧制压力降低的特点。
- **异步轧制原理与应用**：搓轧变形规律、搓轧对合金组织与性能的影响、FEM分析、应用范围等  
现已形成产业化的**异步轧制**技术，国外称之为Snake rolling（**蛇形轧制**），我们称为**龙形轧制**。**广西南南铝**就有一台进口的龙形轧机。
